**ANÁLISE DE PATOLOGIAS EM PONTE SOBRE O RIO TIETÊ
LOCALIZADA NA REGIÃO DE JAÚ - SP**

Projeto de Graduação apresentado ao Curso de Engenharia Civil da Escola Politécnica, Universidade Federal do Rio de Janeiro, como requisito parcial necessário à obtenção do título de Engenheiro Civil.

A ponte foi construída em 2001 e localiza-se sobre o Rio Tietê, na Rodovia Comandante João Ribeiro de Barros, km 225, em São Paulo. Apresenta estrutura em grelha, trem tipo de 45 tf, comprimento total de 524,10 m, pista dupla com duas faixas cada, em ambos os lados, leste/oeste, possui largura útil de 9,30m, não apresentando acostamento pelas laterais, apenas faixas de segurança. Essa OAE apresenta traçado retilíneo, normal em relação ao obstáculo, com os tabuleiros em rampa, formando curva convexa, na transposição ao leito navegável do rio. A Figura 19 apresenta a localização da OAE. A Figura 20 apresenta parte da planta da pista vistoriada. A planta completa encontra-se no Anexo I.

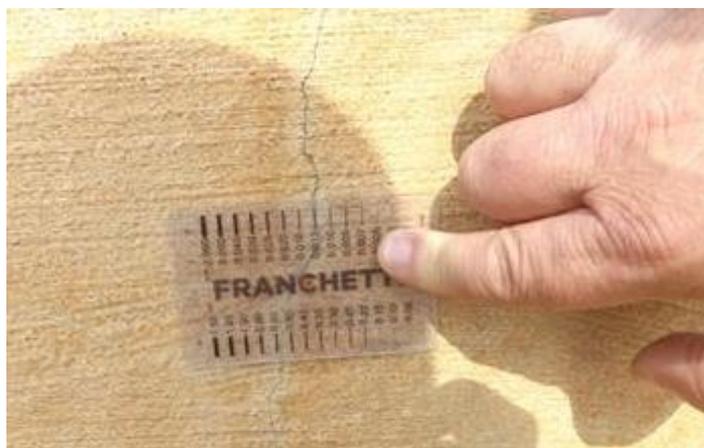
Figura 3: Fissura na barreira rígida da ponte.
(AUTOR)

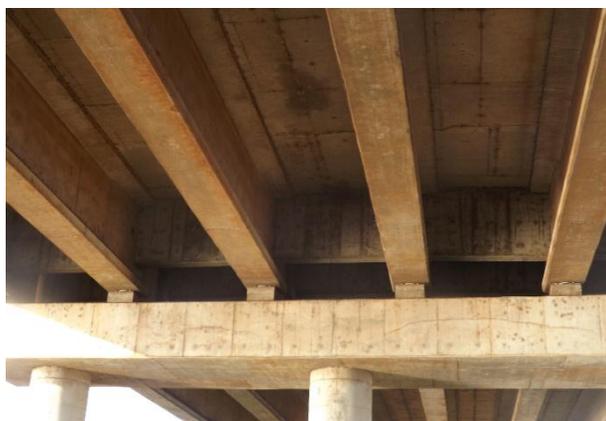
responsável pelo escoamento de águas pluviais, pode ter sido também causador da infiltração dos elementos mencionados acima, principalmente nos balanços das lajes.

Figura 31: (1) Mancha de infiltração na laje.
(AUTOR)

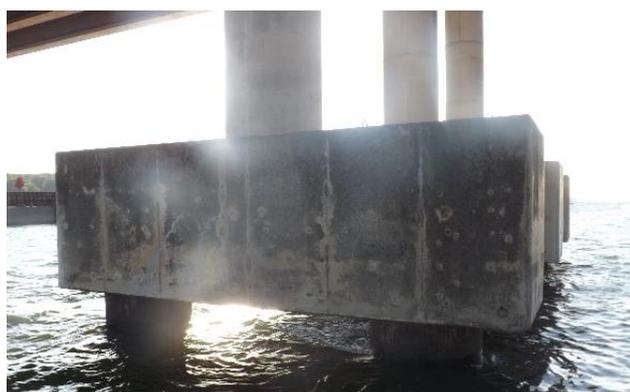
Figura 32: (2) Mancha de infiltração no bloco de fundação.
(AUTOR)

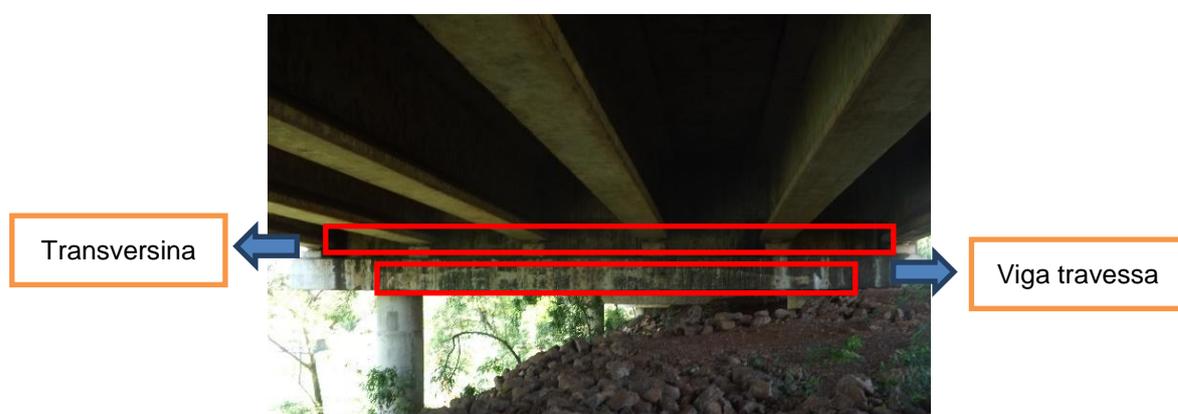
Figura 33: (3) Mancha de infiltração na viga travessa e transversina.
(AUTOR)

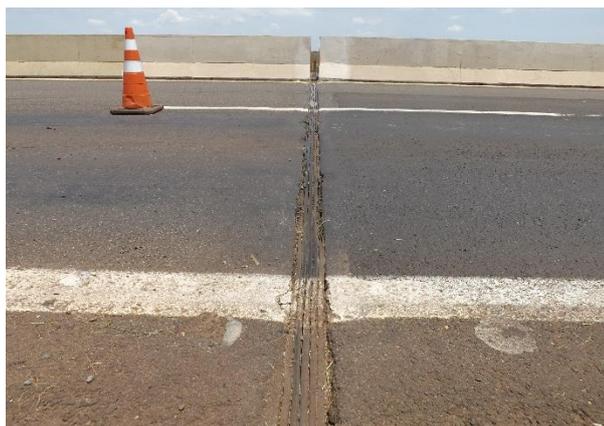
Figura 34: (4) Interrupção dos lábios poliméricos e desgastes nos perfis elastoméricos das juntas.
(AUTOR)

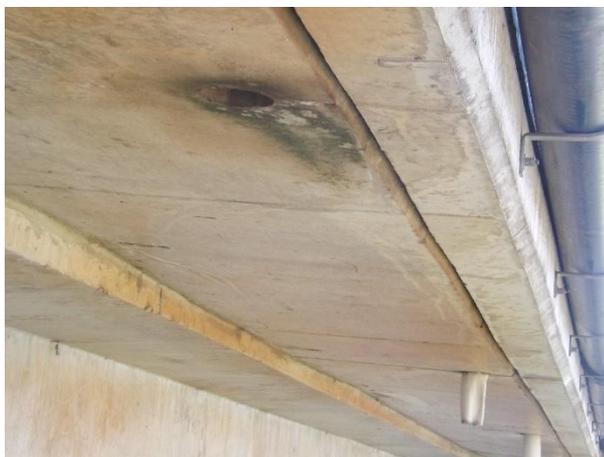
Figura 35: (5) Buzinotes ausentes causando mancha de infiltração.
(AUTOR)

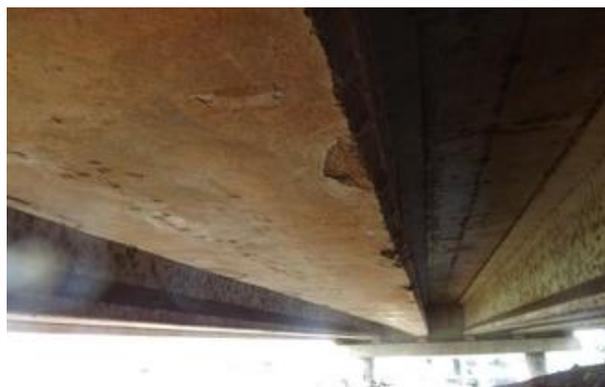
O concreto desagregado foi encontrado na viga do primeiro vão (Figura 37), e no bloco de fundação (Figura 38). A identificação foi feita através da visualização do desgaste superficial progressivo em que são expostos os agregados miúdos e graúdos e pela fissuração aleatória com a perda de coesão do concreto.

Figura 37: (7) Concreto desagregado na viga do primeiro vão.
(AUTOR)

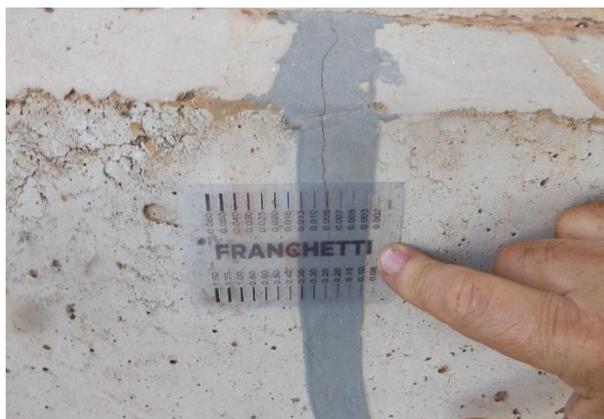
As fissuras foram encontradas nos blocos de fundação junto a base dos pilares (Figura 38), balanços das lajes (Figura 39) e na barreira rígida (Figura 40). Elas foram detectadas através da abertura no concreto e apresentaram profundidade variável. As fissuras podem ter ocorrido devido a solicitações da flexão, torção, cortante, retração e variação da temperatura.

Figura 40: (10) Fissura no bloco de fundação.
(AUTOR)

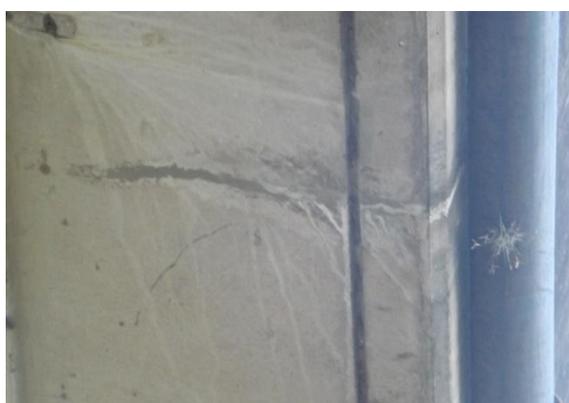
Figura 41: (11) Fissura no balanço.
(AUTOR)

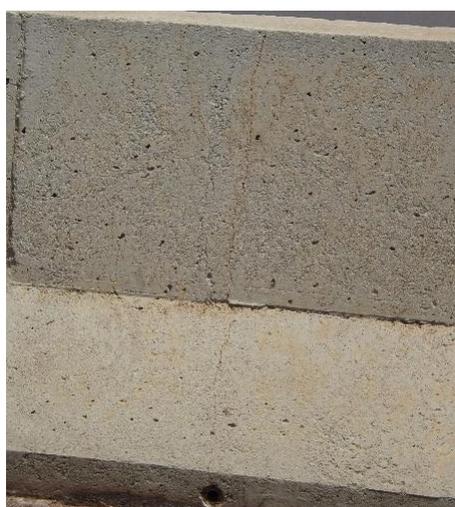
Figura 42: (12) Fissura na barreira rígida.
(AUTOR)

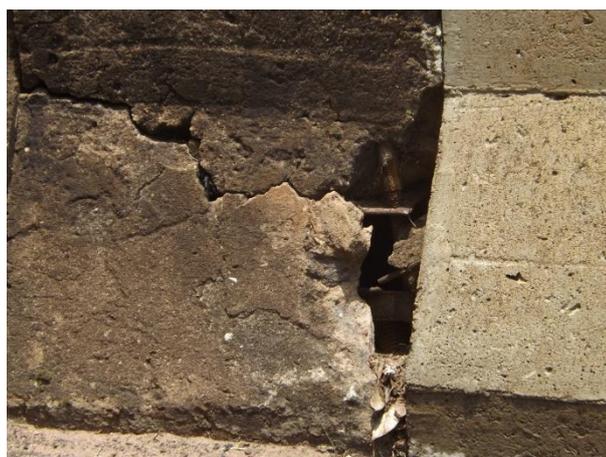
A corrosão é uma patologia muito comum em pontes, porém nessa estrutura só foi detectada nas barreiras rígidas da pista conforme apresentado na Figura 43. A identificação foi feita através da exposição da armadura por conta do deslocamento do concreto gerado pela corrosão da armadura e consequentemente o aumento da seção de aço.

Figura 43: (13) Corrosão das armaduras na barreira rígida central.
(AUTOR)

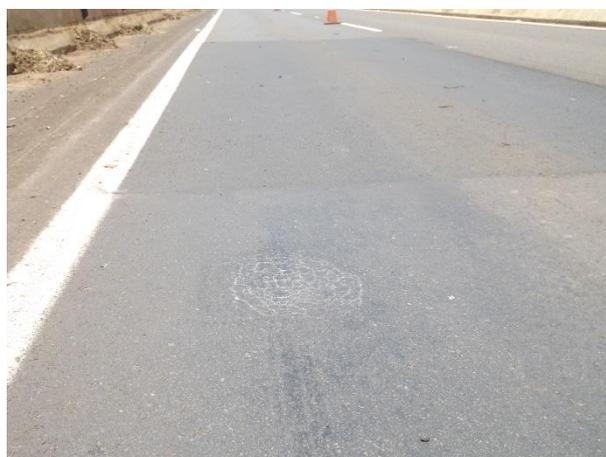
A trinca do tipo “couro de jacaré” ocorreu, provavelmente, devido ao excesso de carga, a variações volumétricas em decorrência da retração do concreto, variações térmicas e alternância do ciclo de molhagem e secagem. Embora essa patologia não tenha um aspecto visual agradável, ela não apresenta uma deficiência estrutural. A panela, que é o desgaste e deslocamento do asfalto, ocorreu devido ao excesso de carga no pavimento.

Figura 44: (14) Trinca tipo "couro de jacaré" na rodovia.
(AUTOR)

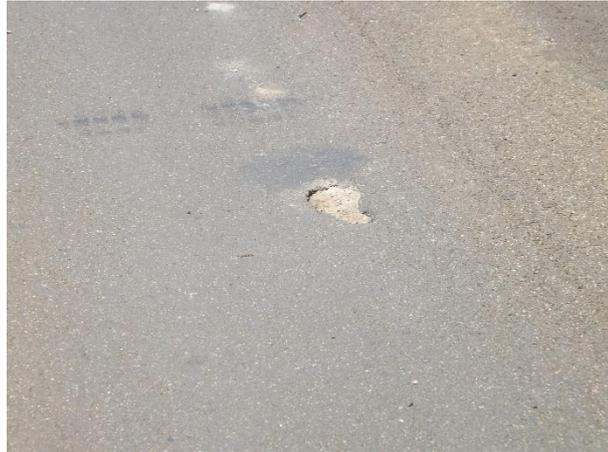
Figura 45: (15) Panela na rodovia.
(AUTOR)

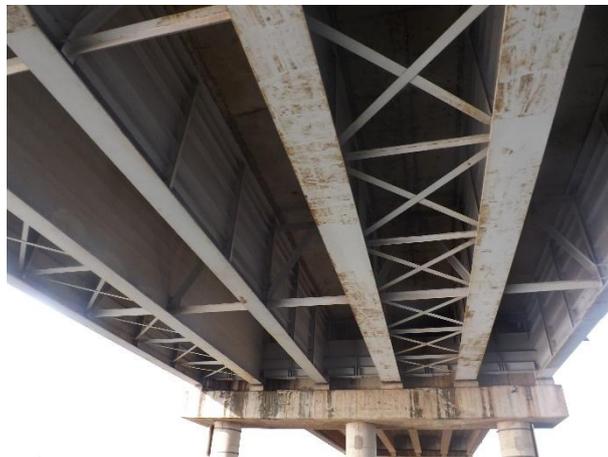
Uma mancha de corrosão foi identificada no vão 4 da estrutura metálica (Figura 46), em função das manchas superficiais e pela visualização de ferrugem aparente. Para este caso específico de patologias em elementos metálicos não será proposto metodologia de recuperação, pois o escopo do trabalho é patologia em concreto.

Figura 46: (16) Corrosão das vigas metálicas.
(AUTOR)
