**UNIVERSIDADE FEDERAL DO RIO DE JANEIRO - UFRJ
CAMPUS MACAÉ “PROFESSOR ALOÍSIO TEIXEIRA”
ENGENHARIA DE PRODUÇÃO**

Trabalho de Conclusão de Curso

**IMPLEMENTAÇÃO DE UM PROJETO DE MELHORIA CONTÍNUA EM UMA
EMPRESA DO SETOR AUTOMOBILÍSTICO**

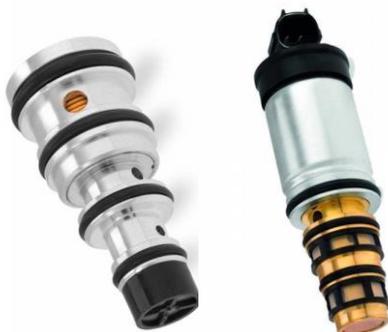
Figura 7 - À esquerda, válvula mecânica e à direita, válvula eletrônica

Existem dois tipos de válvulas: mecânicas e eletrônicas (apresentadas na figura 6). Estas últimas, mais recentes, combinam o efeito da pressão da válvula mecânica com o efeito elétrico de um eletroímã. Dentro do compressor de um ar condicionado, a válvula reguladora de pressão é responsável por garantir a posição angular da placa inclinada no compressor (figura 7). Assim, ela controla o curso dos pistões, portanto, o deslocamento do compressor e a quantidade de frio produzida.

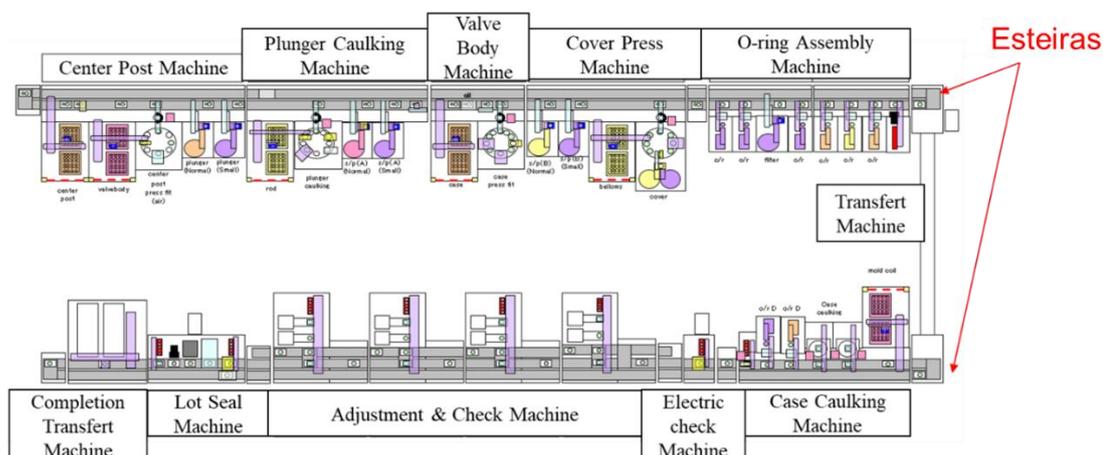
Figura 8 - Representação da linha de produção TICO

Apesar da diferença entre as referências, as linhas são muito semelhantes entre si, principalmente em relação a montagem. A principal distinção são os diferentes tipos de escolha de soluções tecnológicas utilizadas no projeto das linhas. A parte que mais difere entre elas é a etapa de ajuste e controle. Nestes processos, a modelagem das filas, o funcionamento e o número de máquinas variam para cada linha, o que altera, por exemplo, o tempo de ciclo.

Na etapa de ajuste e controle, a válvula é ajustada para seu valor P_s (sucção por pressão) e a conformidade do seu funcionamento é verificado. Esta etapa é a mais lenta do processo de fabricação de válvulas eletrônicas, dessa forma, a produção é limitada à capacidade e velocidade dessas máquinas, sendo considerada o gargalo do sistema produtivo.

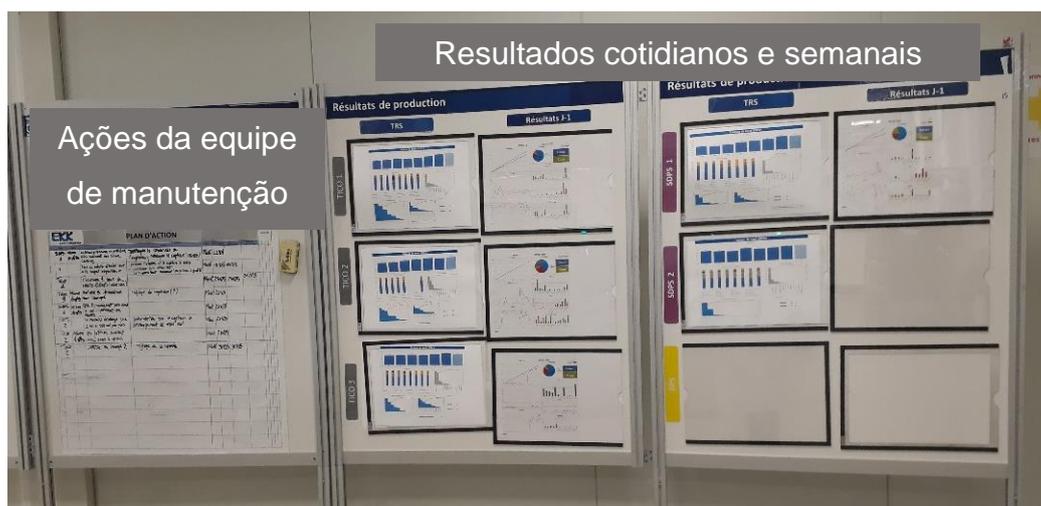
Figura 10 - Quadro de comunicação da zona eletrônica

Os resultados da produção diária e semanal (anexo 3) são apresentados e atualizados diariamente em tabelas na área de produção, bem como as ações a serem implementadas pelos técnicos de manutenção. A figura 10 mostra o quadro de comunicações onde as informações dos resultados e das ações são anexadas.

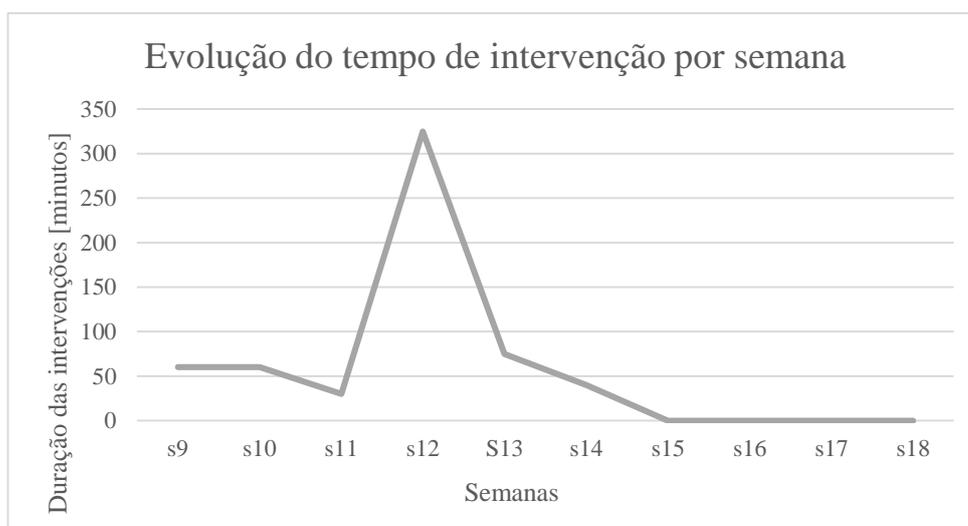
Figura 11 - Gráfico de evolução do tempo de intervenção devido aos erros de posicionamento dos adesivos por semana

Durante um determinado período, identificou-se que após os operadores realizarem a troca de um rolo, surgiam vários erros na máquina relacionados ao posicionamento dos adesivos. Este problema foi recorrente em todas as linhas TICO, mas sem demandar grandes intervenções. No entanto, observou-se que as intervenções foram se tornando mais constantes e longas. A figura 12 mostra o tempo de intervenção da equipe de manutenção para problemas relacionados ao posicionamento dos adesivos para a linha TICO 2. Observa-se que entre as semanas 9 e 11, o tempo de intervenção varia entre 30 e 60 minutos, porém, na semana 12 este tempo aumenta para 325 minutos.

As ações corretivas foram colocadas em prática a partir da semana 12 e podemos observar (figura 12) que de fato o número de ocorrências e o tempo das intervenções diminuíram, chegando a 0 intervenções a partir da semana 15.

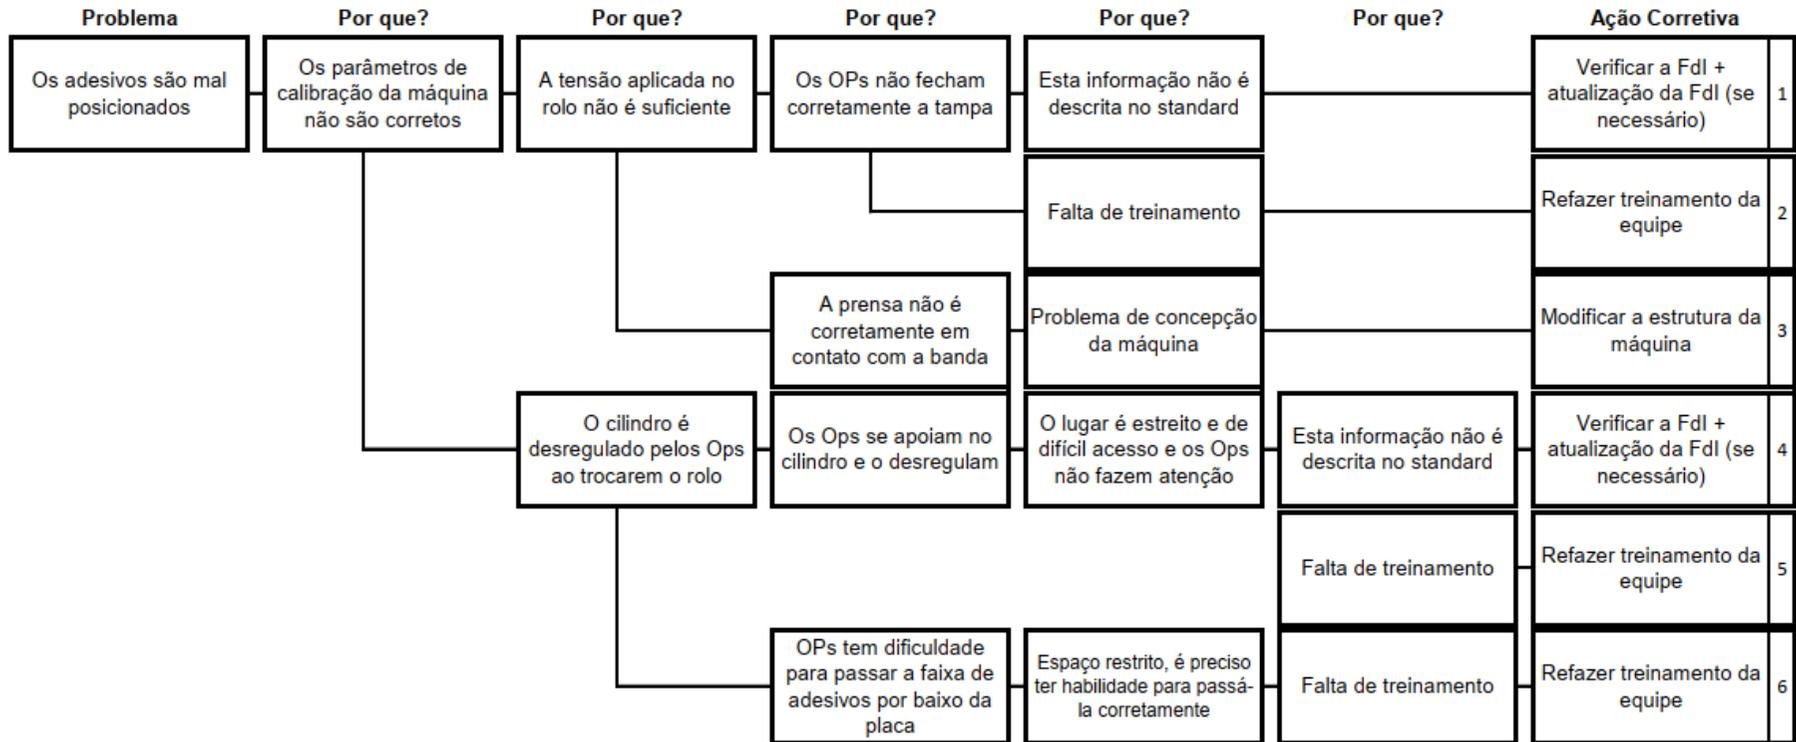
Figura 12 - Análise 5P do problema 6.1

Para evitar as intervenções da equipe de manutenção, optou-se por realizar uma análise dos 5 Porquês para solucionar este problema. A partir de uma troca de rolo realizada por um operador, foi possível observar as principais dificuldades encontradas e os principais pontos que influenciavam no desajuste do rolo no momento da troca. Também se realizou uma troca de informações entre os demais operadores e os técnicos da equipe de manutenção, para que fosse possível estabelecer a análise dos 5 Porquês mostrada na figura 12.

Como essa informação não foi destacada na Ficha de Instruções (Fdl), nem explicada durante o treinamento, os operadores não tinham conhecimento de que isso poderia gerar problemas de regulagem dos adesivos. Conseqüentemente, como ação de resposta, a ficha de instruções foi modificada indicando os cuidados a serem tomados com o cilindro e os chefes de equipe também refizeram o treinamento dos operadores (ações 4, 5 e 6 na análise dos 5P).

As ações 1, 2 e 3 não foram consideradas relevantes. De fato, a tensão aplicada ao rolo não influencia no funcionamento da máquina.

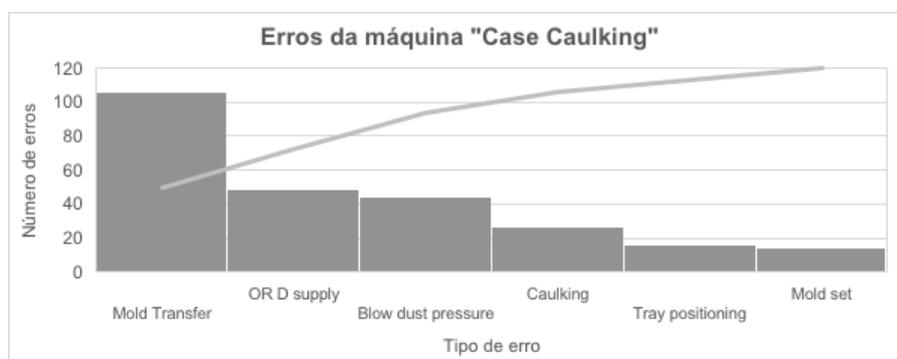
Figura 15 - Detalhe dos erros da máquina analisados com auxílio do gráfico de Pareto

Embora a coleta de dados tenha sido realizada em um curto período de tempo, por meio de observações diárias verificou-se que esses erros ainda eram os mais frequentes mesmo para os demais dias.

Podemos ver que os três erros mais importantes são: a. "*Mold Transfer*"; b. "*O/R D supply fault*"; e c. "*Blow dust pressure fault*". O desenvolvimento das ações para cada tipo de erro é comentado a seguir.

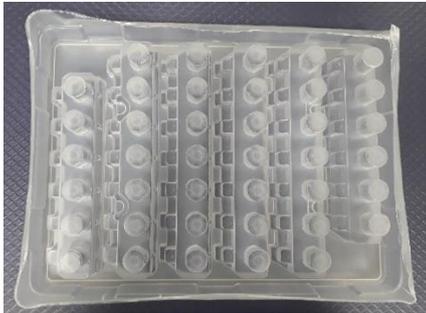
Figura 17 - PP-tray danificado

sobre o correto posicionamento de estocagem e empilhamento dos *PP-trays*, de forma a evitar a deterioração do material.

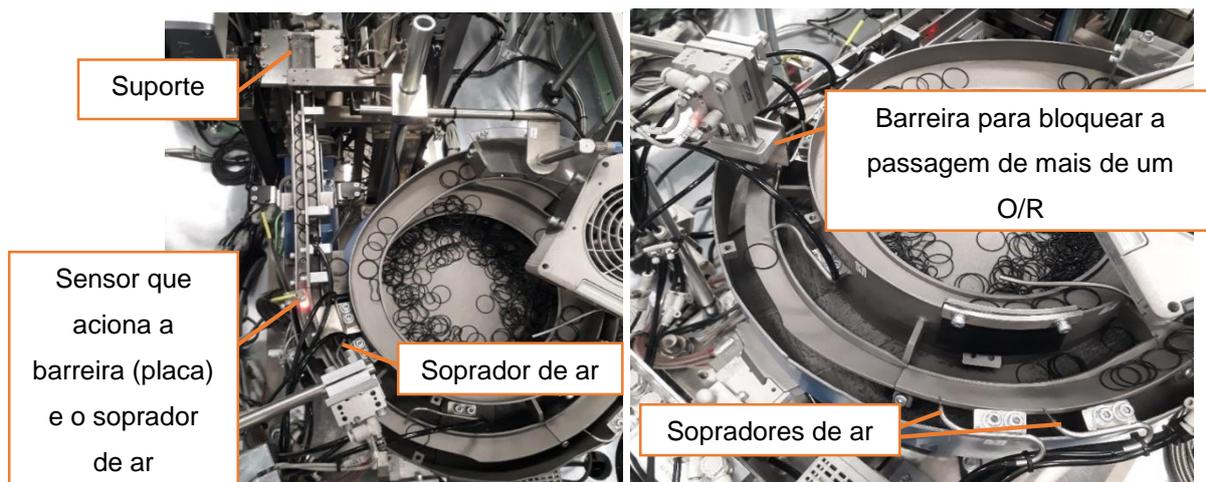
Figura 18 - bacia vibratória do O-ring B com os principais pontos destacados

Este erro ocorre porque o *o-ring D* não chega ao suporte para ser posicionado no *mold coil* ou não chega corretamente (em duplo ou mais). Para encontrar soluções relacionadas este problema em questão, foi realizada uma análise de acordo com o método 5 Porquês, conforme mostrado na figura 19. Na figura 18 tem-se a bacia vibratória do *o-ring D* com os principais pontos da máquina que são comentados na elaboração do 5P e das ações propostas.

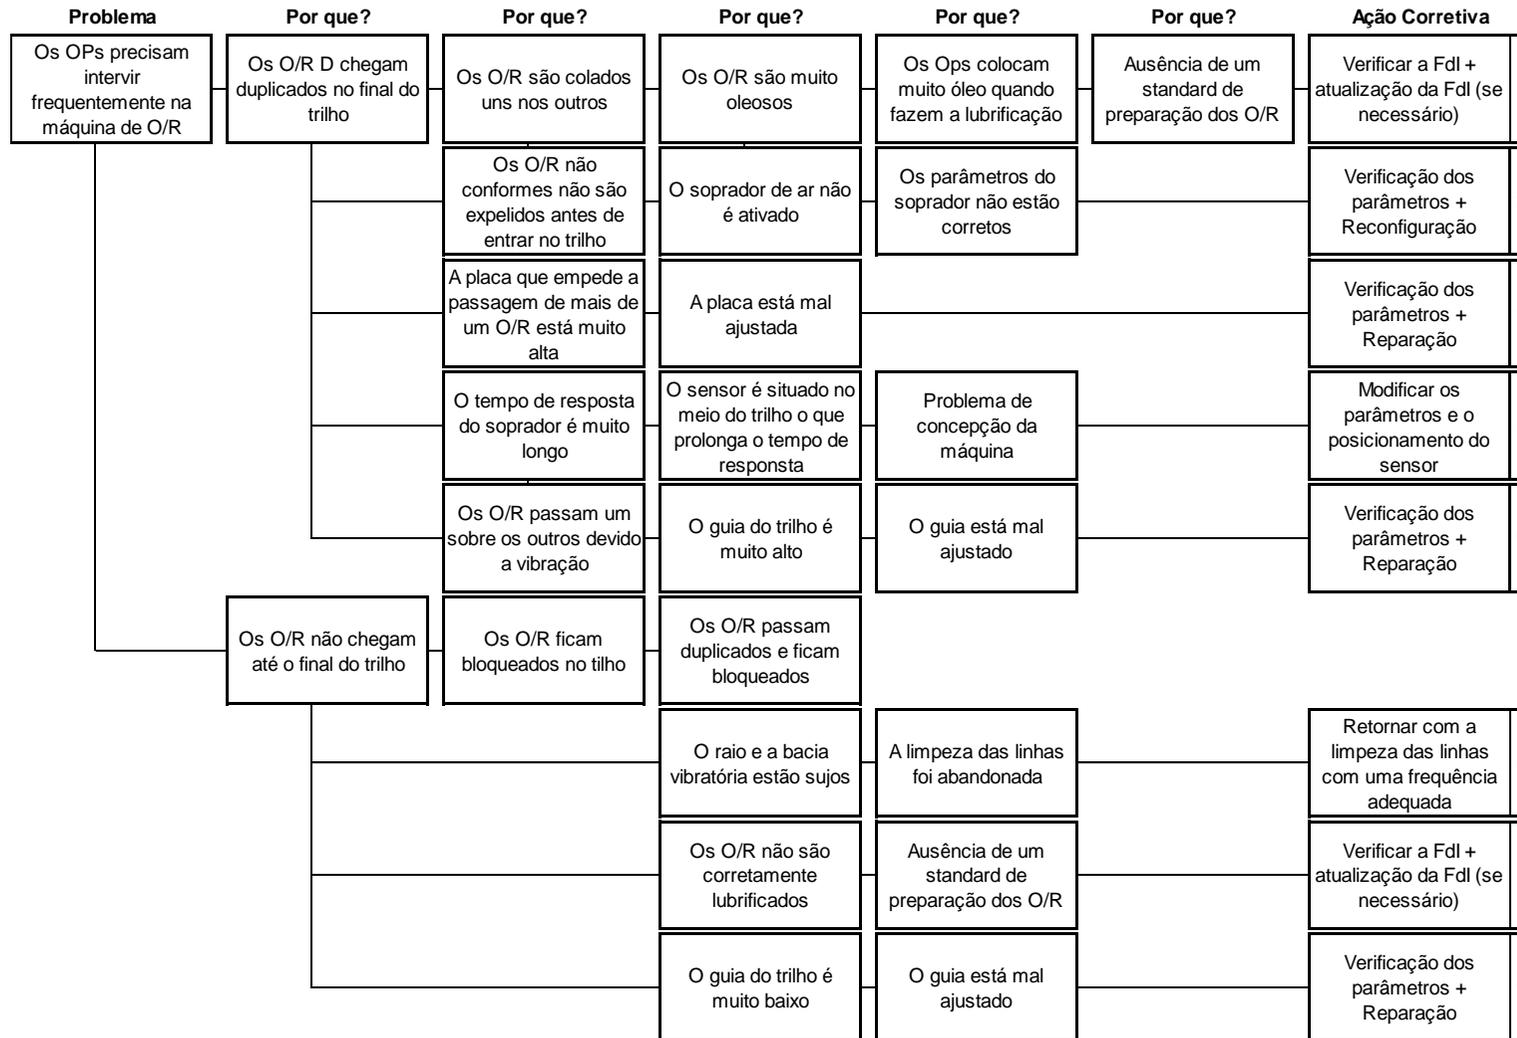
Figura 19 - Análise 5P do problema 6.2

As ações definidas a partir da análise 5P estão definidas na tabela abaixo:

Número da ação	Descrição da ação
1 e 7	Para problemas de lubrificação do O/R D, uma ficha de instruções foi feita indicando a quantidade apropriada de óleo a ser usada.
2, 3, 5 e 8	Para os problemas relacionados aos parâmetros da máquina, todos foram reparados pela equipe de manutenção.
6	Em relação à limpeza das máquinas, esse foi um problema que afetava de forma sistemática todas as linhas. A limpeza foi sendo abandonada com o tempo e as instalações estavam se deteriorando, impactando a qualidade do produto. Por esse motivo, foi elaborado um cronograma (anexo 6) para todas as linhas, para colocar em prática a limpeza das máquinas uma vez por semana.
4	Quanto à modificação do sensor: atualmente, a placa e os sopradores de ar são acionados por um sensor localizado no meio do trilho. Se em 40 segundos o sensor não detecta a passagem do <i>o-ring D</i> , a barreira (placa) subirá e o soprador será acionado, expelindo assim todos os <i>o-rings D</i> que ali estão bloqueados. O problema é que eles são muito finos e, quando ficam presos, as vibrações da tigela, com o tempo, fazem com que eles grudem uns aos outros e possam passar por baixo placa, mas eles ficam presos no trilho. O tempo de resposta do sensor não é suficiente para impedi-los de ultrapassar a barreira de forma não-conforme. Propôs-se, portanto, modificar o posicionamento do sensor, removê-lo do meio do trilho e colocá-lo no topo da placa. Com o objetivo de detectar a presença do <i>o-ring D</i> ali bloqueado por 10 segundos antes do acionamento do soprador de ar. Na figura 20, podemos observar a tigela da linha SDPS 2, que segue o princípio proposto. A ideia era usar o mesmo sistema da linha 2 da linha 1. A linha 2 tem muito menos problemas para posicionar os <i>o-rings</i> no suporte. A proposta está sendo analisada pelo gerente técnico.

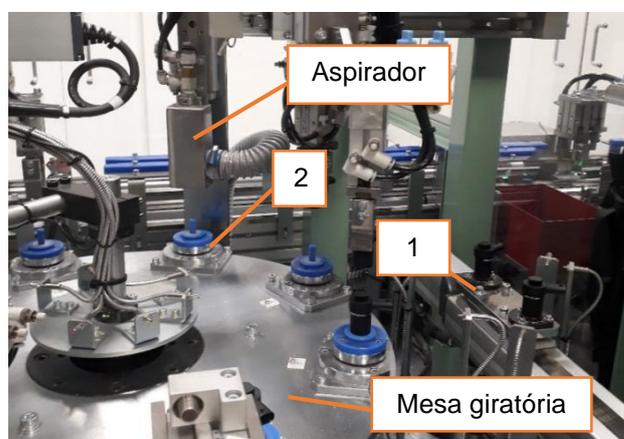
Figura 21 – Foto da máquina com os principais pontos indicados: mesa giratória, suportes e aspirador

Para montar o *o-ring D* no *mold coil*, a máquina realiza esta montagem em várias etapas. O primeiro robô recolhe os *mold coils* nos *PP-trays* e os coloca em um suporte de transferência (ponto 1 indicado na figura 21). Em seguida, outro robô pega esses componentes e os coloca em outros suportes (ponto 2) de uma mesa giratória onde, nas etapas seguintes, o *o-ring D* será encaixado nos *mold coils*. Antes de posicionar os *mold coils*, os suportes passam por uma etapa de limpeza que é feita por um aspirador.

Em alguns momentos, este aspirador parava de funcionar, produzindo um erro "*Blow dust pressure fault*", que desliga toda a máquina. Assim, o operador deveria ir até esta máquina para reiniciá-la e colocá-la novamente em funcionamento, o que impactava no tempo de ciclo da linha de produção.

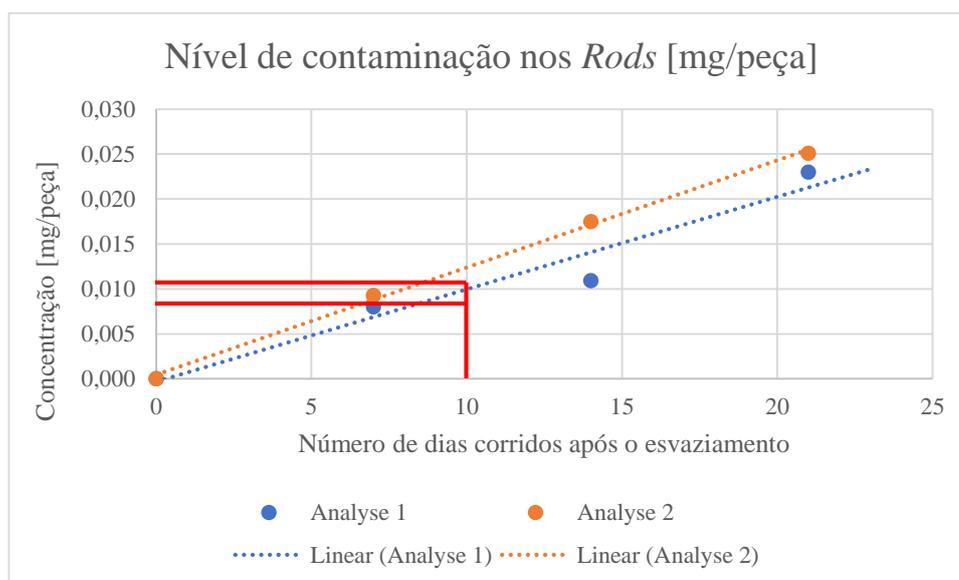
Figura 23 - Gráfico para análise do nível de contaminação de óleo nos Rods em função de duas análises

Uma nova estratégia foi definida para verificar o nível de contaminação, novas análises utilizando um instrumento de medição espectrométrica foram realizadas. Essas análises foram realizadas uma vez por semana durante dois meses seguidos, durante dois esvaziamentos diferentes da máquina. Os resultados são apresentados na figura 23.

Além disso, verificou-se que quanto mais se aproximava o final da segunda semana, mais a situação se agravava e o problema com o andamento dos componentes piorava.

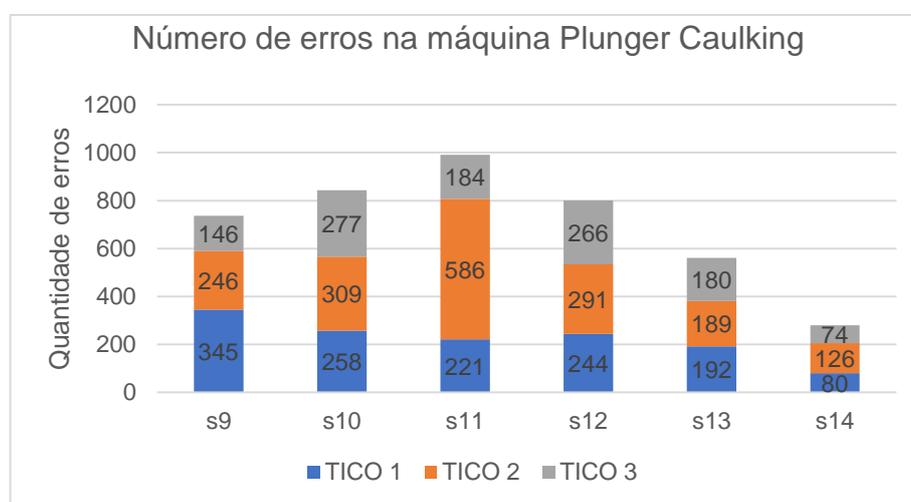
Figura 24 – Número de erros na máquina *Plunger Caulking* nas três linhas TICO

Verificou-se que o número de erros na máquina *Plunger Caulking* era alto nas três linhas de produção da TICO, especialmente na TICO 2. Na figura 24 tem-se o número de erros por linha durante um período de seis semanas.

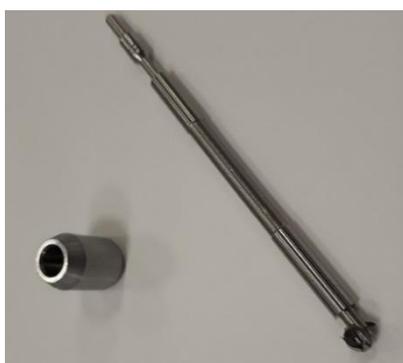
Figura 25 - *Valve Rod* com fragmentos após usinagem

Esta máquina é responsável pelo encaixe de dois componentes de fabricação própria, o *plunger* e o *valve rod*. Ao observar as linhas, identificou-se que os componentes fabricados na área de usinagem chegavam na área eletrônica com erros de fabricação, com dimensões não conformes. Assim, o encaixe sob pressão entre o *valve rod* e o *plunger* não era dificultado ou impossível, causando vários erros da máquina.

Além disso, outras falhas de usinagem também foram identificadas (as mais frequentes são os fragmentos de usinagem que permanecem nas peças, ver figura 25) e relatadas ao responsável pelo setor que implementou as ações de melhoria. Em paralelo, todos os dias os suportes e as pinças dos robôs eram monitorados para garantir que as configurações da máquina estavam corretas. Se uma anomalia era observada, uma solicitação de intervenção era rapidamente solicitada.

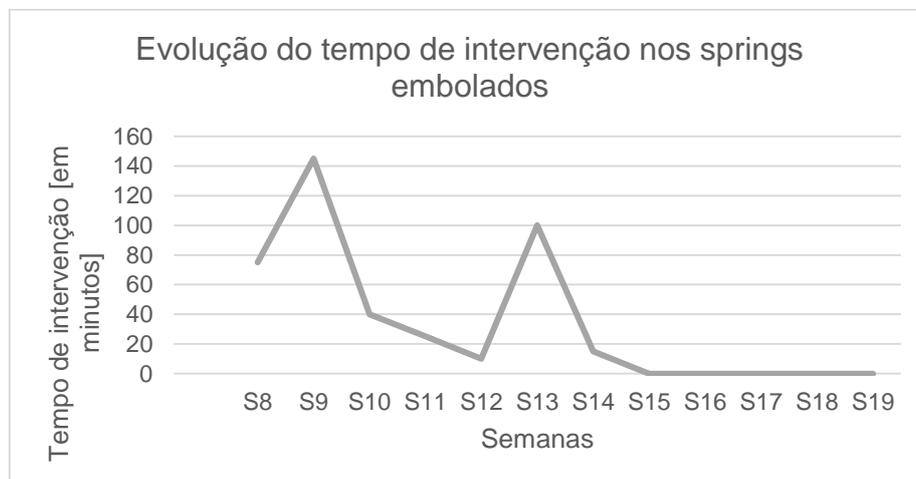
Figura 26 - Evolução das intervenções da equipe de manutenção

A figura 26 mostra o tempo de intervenção da equipe de manutenção para o problema dos *Springs B* emaranhados na tubulação da linha TICO 1. Pode-se observar que a manutenção realizou intervenções prolongadas, principalmente nas semanas 9 e 13.

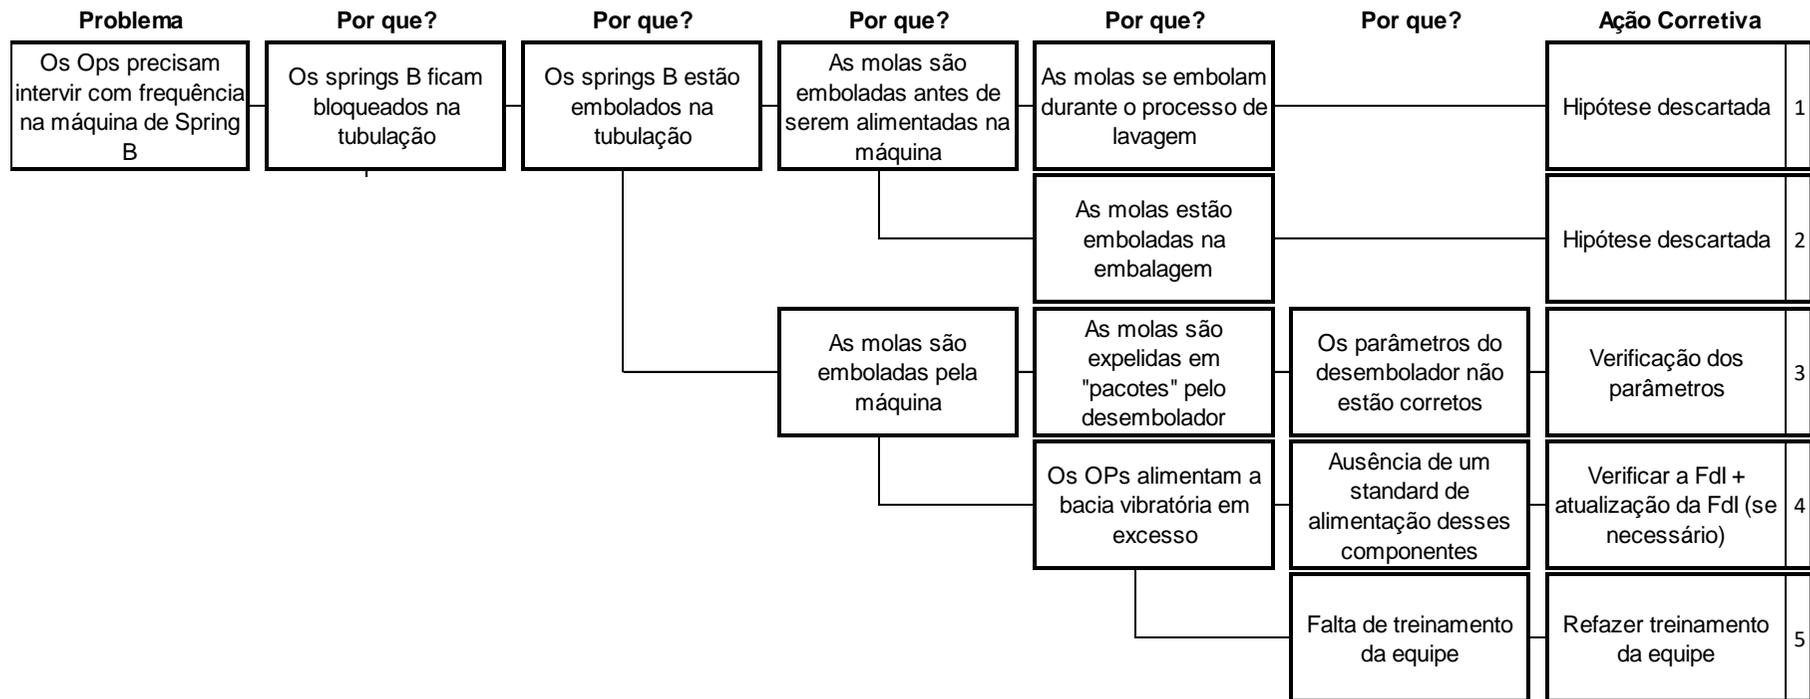
Figura 28 - Análise de 5P do problema 6.5

A partir da observação da máquina e da troca de informações com os operadores e técnicos da equipe de manutenção, foi possível estabelecer a análise dos 5 Porquês mostrada na figura 28.

As ações 1, 2 não foram consideradas, pois foi verificado que as molas chegavam à linha de produção em condições normais, sem molas emboladas dentro das embalagens. As ações 4 e 5 foram colocadas em prática a partir da semana 10 e a ação 3 foi realizada na semana 13. Pode-se observar (figura 26) que de fato o número de ocorrências e o tempo das intervenções diminuíram, chegando a 0 intervenção a partir da semana 15.

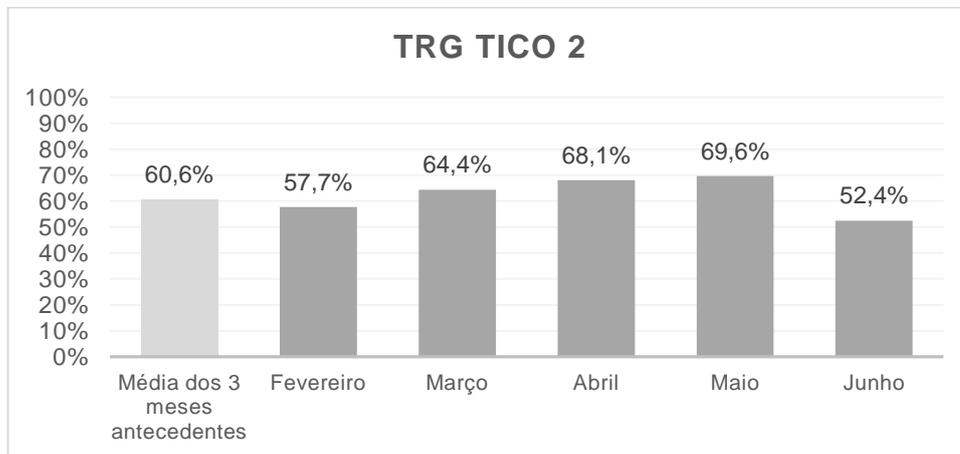
Figura 31 - Resultado geral TRG TICO 2

A linha TICO 2 teve uma melhora crescente no TRG desde fevereiro e atingiu 69,6% em maio (figura 31). Porém, no início de junho, sofreu quedas significativas devido à falta de um dos componentes de fabricação própria. A área de produção de *bellows* (foles) tinha muitas máquinas paradas por falhas, comprometendo o abastecimento das referências produzidas por esta linha, o que atrasou a produção e impactou o TRG. Sendo assim, em junho a linha exibiu um TRG de 52,4% porque perdeu 10% e 15% na primeira e segunda semanas, respectivamente. Então, esta foi

uma linha que teve grandes evoluções, mas infelizmente teve um TRG de 52,4% fora da meta no final deste projeto.

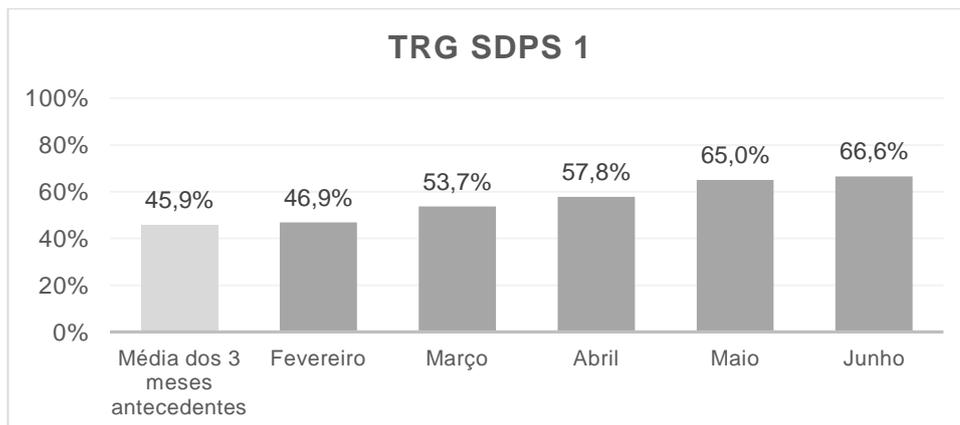
Figura 32 - Resultado geral TRG SDPS 1

A linha SDPS 1 é a que apresentou as alterações mais significativas. Com um TRG de apenas 46,9% em fevereiro, a linha apresenta em maio, um TRG com ganho de quase 20%, chegando a 66,6% (figura 32). Assim, os resultados para esta linha também estão dentro dos objetivos definidos anteriormente.

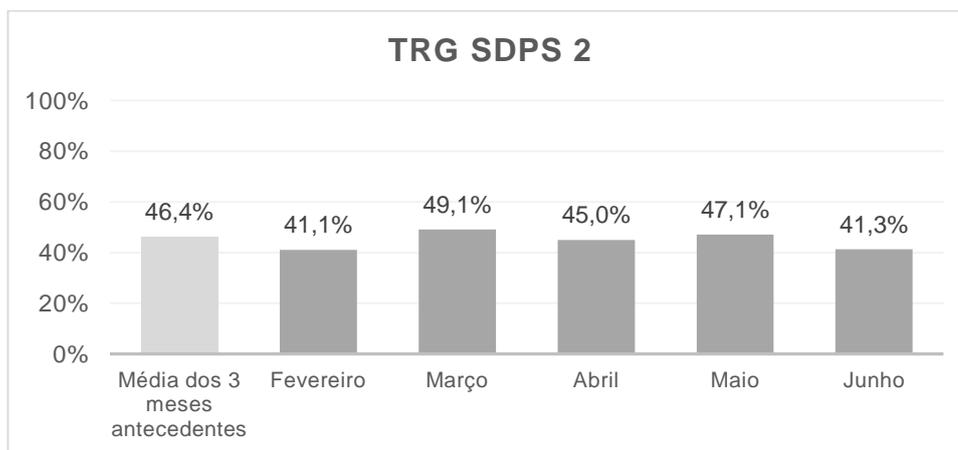
Figura 33 - Resultado geral TRG SDPS 2

Por outro lado, como pode-se observar, a linha SDPS 2 mostra resultados inferiores em relação às outras linhas e não apresentou nenhum progresso e melhora
