Universidade Federal do Rio de Janeiro

Determinação experimental das propriedades de combustão de materiais com
base em poliuretano usados na construção civil

Trabalho de Conclusão de Curso apresentado
ao Curso de Graduação em Engenharia Civil
da Universidade Federal do Rio de Janeiro -
Campus Macaé, como requisito parcial para
aquisição do título de engenheiro civil.

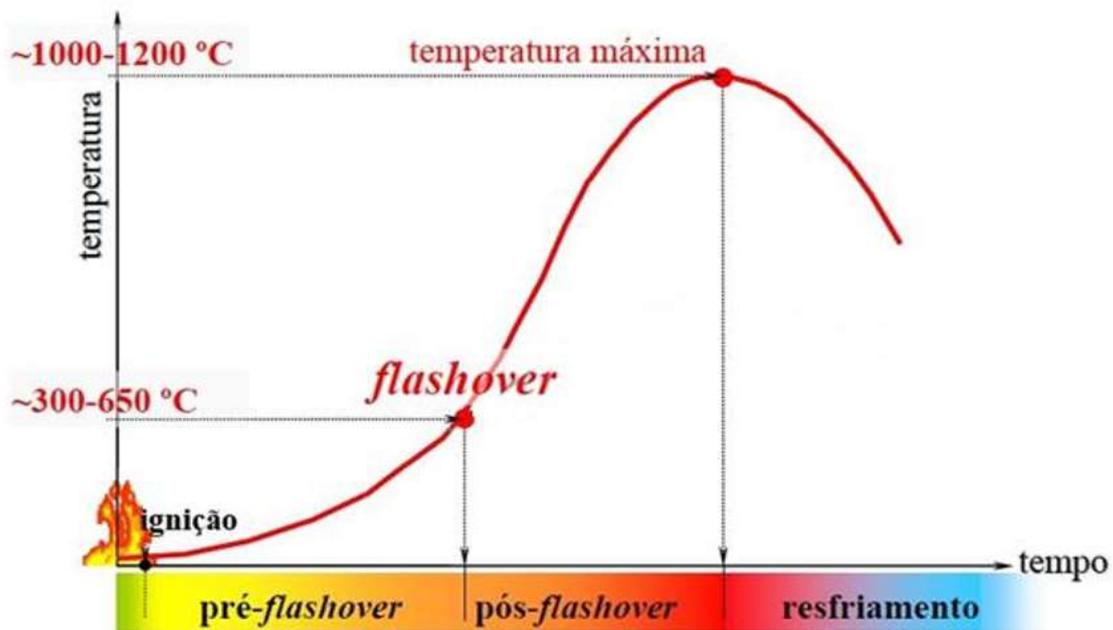
Figura 3. Fases principais de um incêndio real (COSTA, 2008).

Pode-se dizer que as fases de um incêndio real estão relacionadas às suas categorias de risco, com isso a evolução do incêndio é caracterizada por três fases, conforme (Figura 3): a fase inicial ou ignição (primeira fase), fase de

inflamação generalizada ou flashover (segunda fase) e a fase de extinção ou o que se chama de fase de resfriamento (terceira fase) (COSTA, 2008).

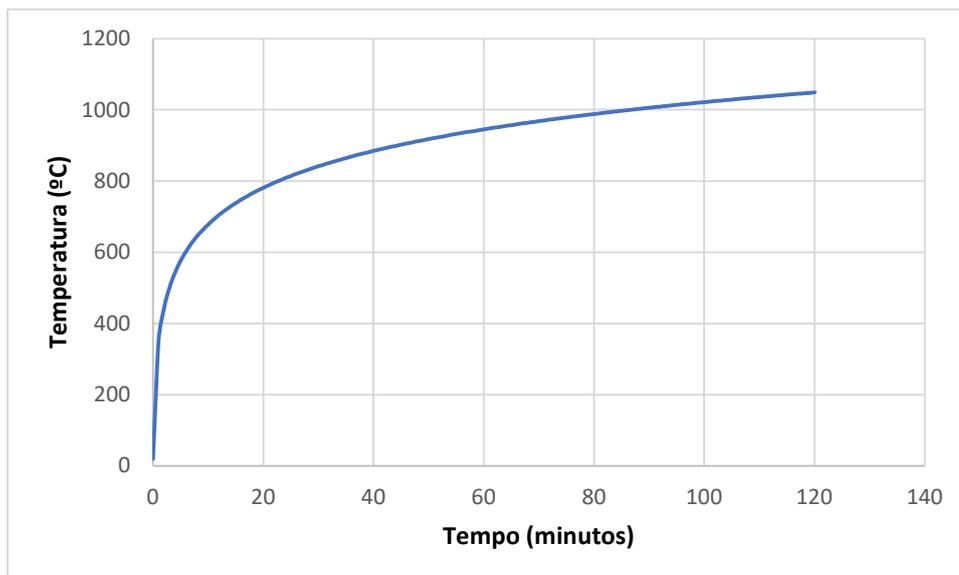
Figura 4. Gráfico de dispersão da equação θ_g (COSTA, 2008).

Incêndio padronizado é utilizado para estimar a temperatura dos gases em um incêndio definido como padrão. Tem como base a norma americana ASTM E-119 (1918) e a britânica BS 476 (1932).

$$\theta_g = 20 + 345 \log(8t + 1) \quad \text{EQ 1}$$

Onde θ_g é a temperatura dos gases em °C e t é o tempo em minutos.

A curva-padrão não representa uma situação real de incêndio, uma vez que as características do cenário de incêndio podem variar de um compartimento para o outro. Portanto, qualquer conclusão com base nessa curva deve ser analisada com cuidado (COSTA & SILVA, 2003).

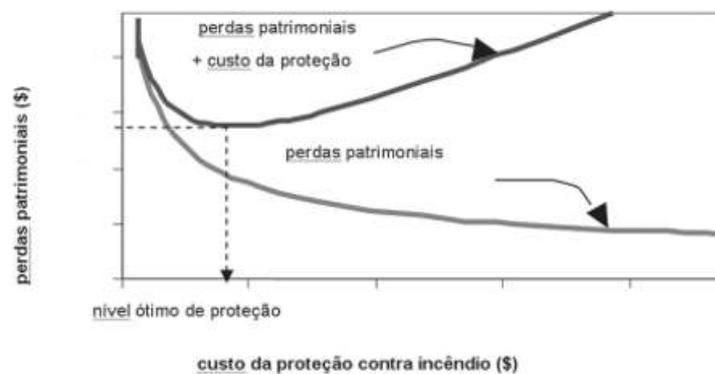
Figura 5. Custo da proteção contra incêndio (Pignatta & Vargas 2010)

Outra finalidade da “segurança contra incêndio em edificações” é a redução das perdas patrimoniais (Figura 5). Considera-se perda patrimonial, aquela causada pela destruição parcial ou total da edificação e do seu conteúdo como consequência do incêndio (Pignatta & Vargas 2010).

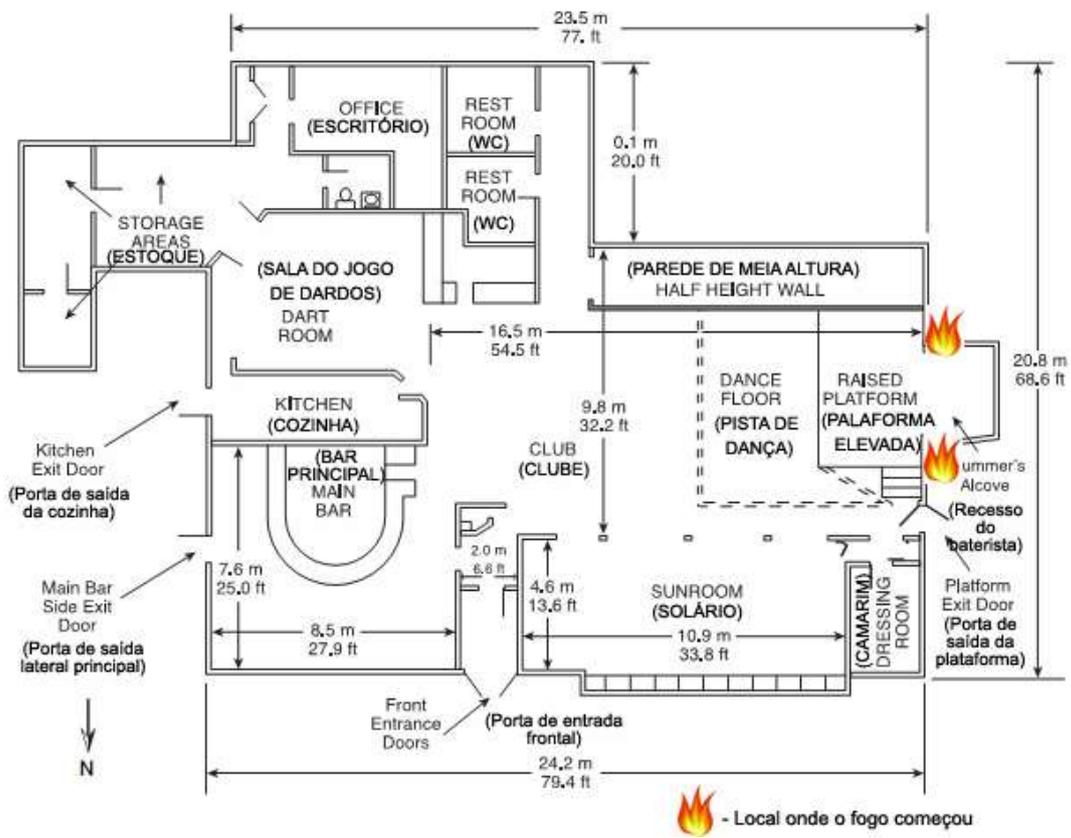
Figura 7. Planta baixa indicando o início do incêndio (NIST, 2005)

As figuras 7, 8 e 9 foram retiradas de uma perícia técnica do NIST. A figura 7 mostra, na planta baixa, o local de início do incêndio. A figura 8 indica o número de corpos mortos em cada local do estabelecimento e através da imagem podemos notar o problema com a proteção passiva, a saída de emergência não foi dimensionada corretamente o que ocasionou diversas mortes próximas as portas. -Saídas de 80 cm não seriam adequadas para locais que recebem um grande público. - A figura 9 representa um cronograma adaptado para português. Com essa imagem podemos notar que o fogo se alastra de maneira muito rápida o que reforça a necessidade da rota de fuga bem sinalizada.

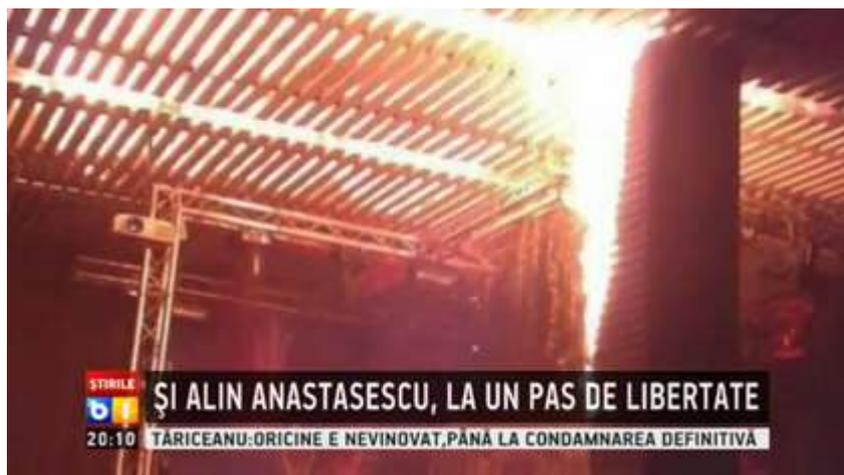
Figura 11. Foco de incândio Colective nightclub (ROMANIAN TELEVISION, 2017)

O incêndio teria sido iniciado após uma explosão durante um espetáculo pirotécnico, segundo testemunhas citadas pela imprensa local. (G1.Globo, 2015)

De acordo com a BBC 26 pessoas morreram e 150 ficaram feridos. A casa possuía apenas duas saídas de emergência e apenas uma pequena porta de 80cm estava funcionando durante o início do incêndio.

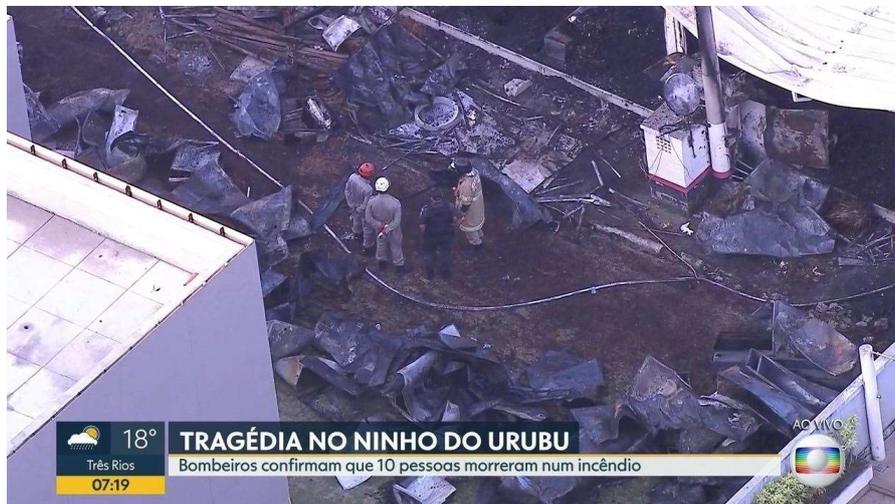
Figura 12. Após tragédia ninho do urubu (Globo, 2019)

Ouvido pela publicação, o engenheiro civil e ex-conselheiro do Conselho Regional de Engenharia e Agronomia do Rio de Janeiro (CREA-RJ) Antonio Eulalio Pedrosa Araujo, declarou que todos os aparelhos de ar-condicionado estavam ligados em série, aparentemente sem disjuntores que poderiam desligar cada unidade no caso de sobrecarga. (VEJA, 2019)

O Flamengo e a NHJ do Brasil, empresa responsável pelas estruturas, admitem a presença de poliuretano, considerado inflamável, mas declaram que havia tecnologia antichamas nos alojamentos. O Corpo de Bombeiros foi acionado às 5h17 e o fogo foi controlado ainda no início da manhã. (VEJA, 2019)

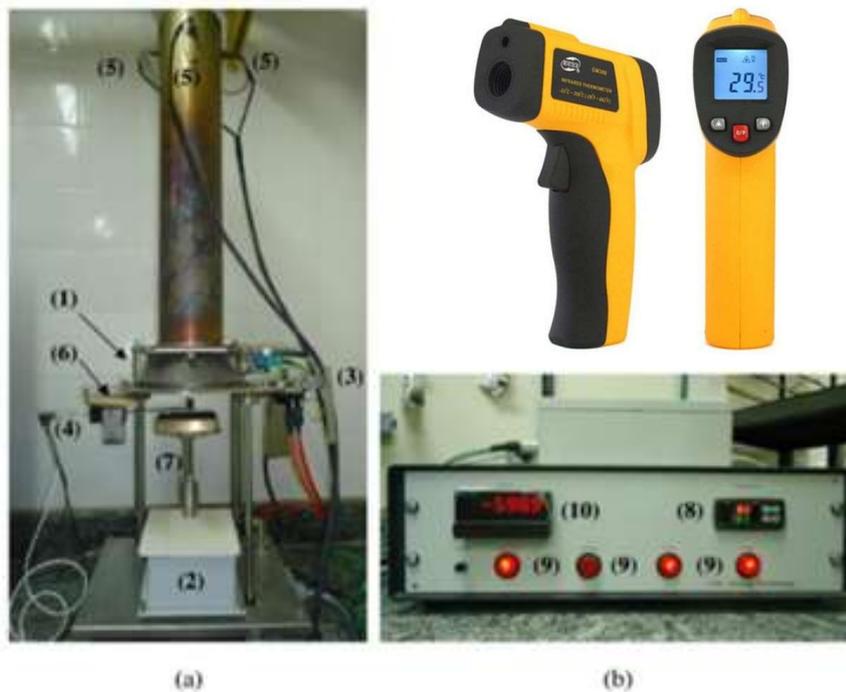
Figura 13. Equipamentos utilizado nos ensaios – (a) conjunto do cone, (b) unidade de comando e (c) termômetro digital (Fonte: Rocha, 2018).

- b) a unidade de controle - contendo (8) um controlador de temperatura de leitura digital; (9) interruptores para alimentação, ignição, célula de carga e aquecedor cônico; e (10) controlador com leitura digital da célula de carga e tara eletrônica.

A Figura 13 ilustra o equipamento e suas partes componentes.

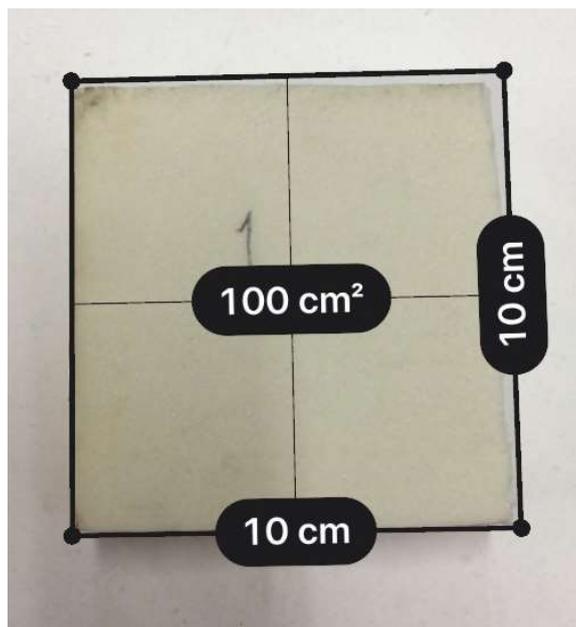
Figura 14. Corpo de prova de espuma de poliuretano (Fonte: Própria)

Os corpos de prova de espuma de poliuretano foram retirados de placas sanduíches utilizadas como divisórias. Suas dimensões e quantidades, padronizadas de acordo com a ISO 13927 (2015), possuíam formato quadrado com 10cm de lado e espessura de 40mm cada.

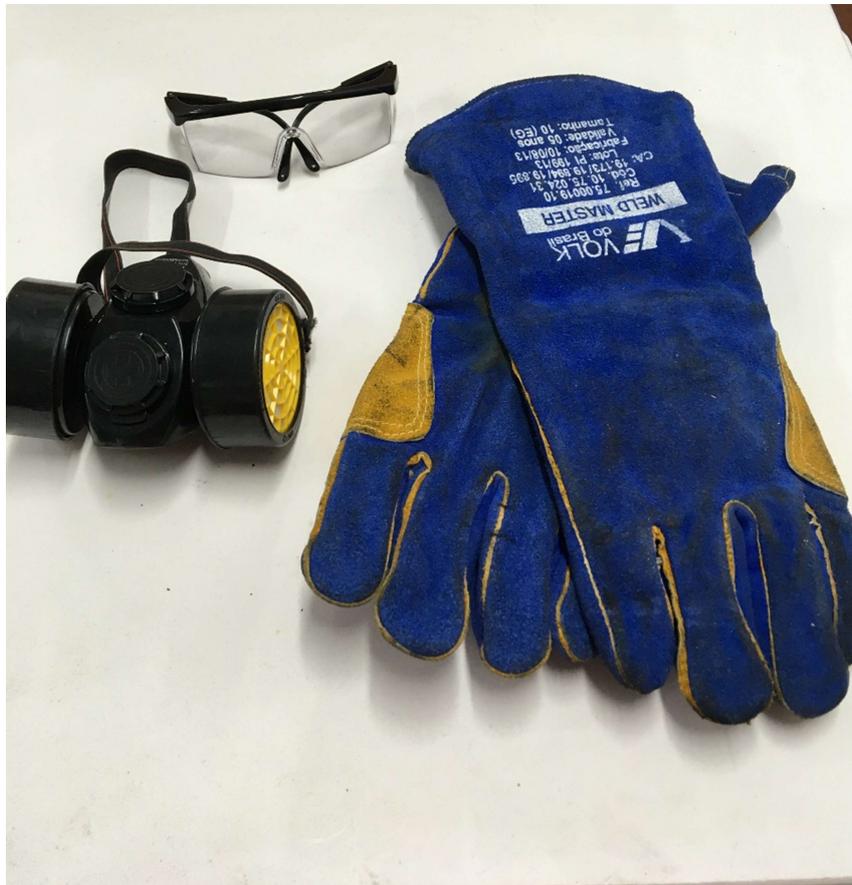
Figura 15. Equipamentos de proteção individual utilizados (Fonte: Própria)

O uso do Equipamento de proteção individual -EPI- é fundamental para garantir a saúde e a proteção do operador, evitando consequências negativas em casos de acidentes. Todas as atividades que possam imprimir algum risco físico para o operador devem ser executadas com o auxílio de EPIs. Dessa forma, foi utilizado o conjunto de equipamento de proteção individual composto por

máscara, óculos e luva. Além disso a máscara é fundamental proteção devido a fumaça liberada pela espuma ser tóxica, já que contem gás cianeto.

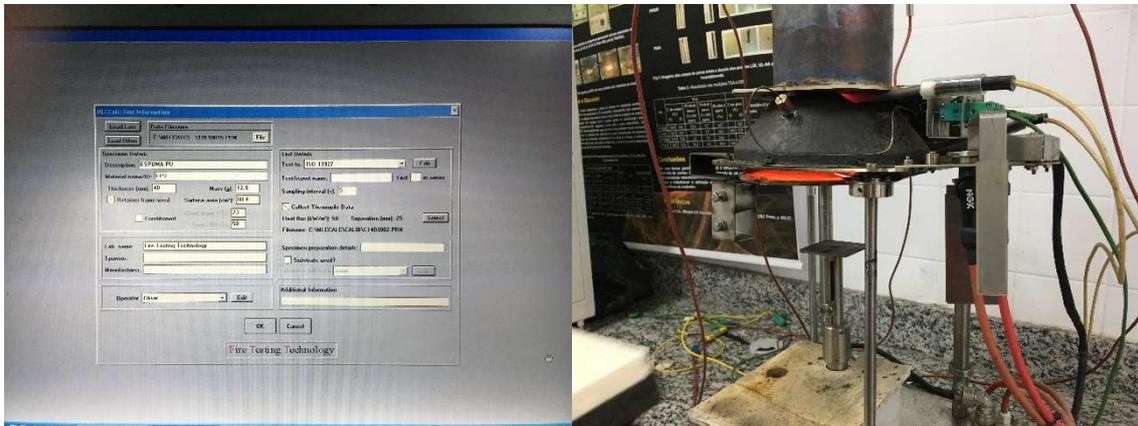
Figura 16. (a) configurações do computador (b) aquecimento do CCPM (Fonte própria)

O preparo do ensaio está representado na figura 16. Em (a) configurações na qual foram inseridas no computador para que o equipamento operasse em condições semelhantes à de um incêndio. Em (b) mostra a espera de 1 minuto

para o aquecimento do CCPM até 720°C, que corresponde a temperatura em incêndios bem desenvolvidos.

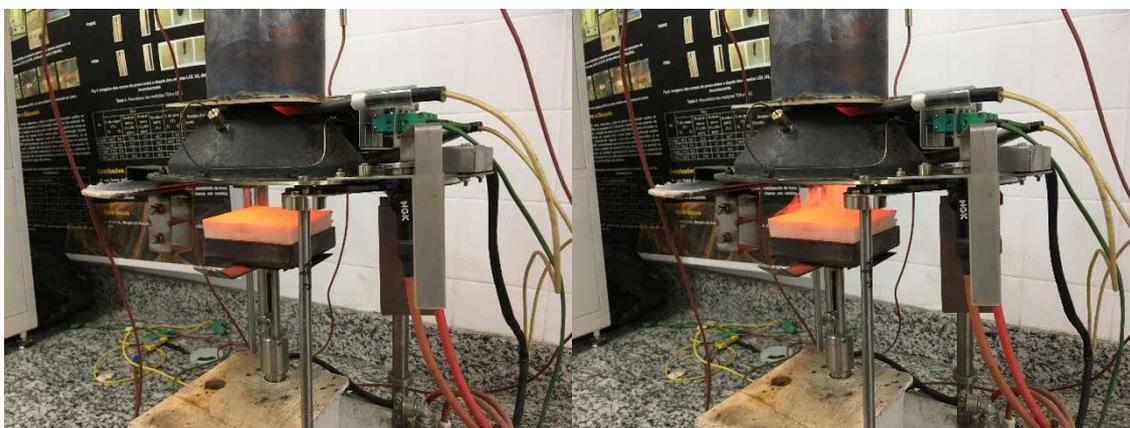
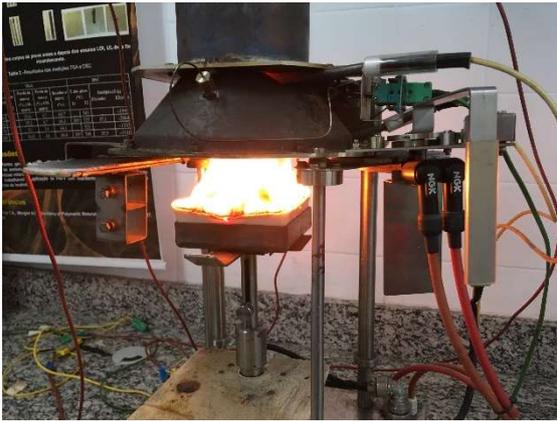
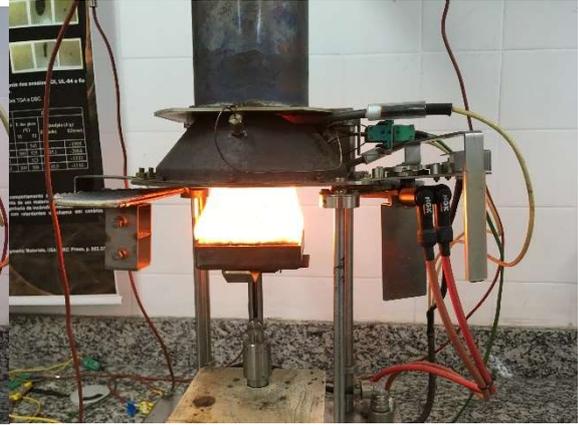
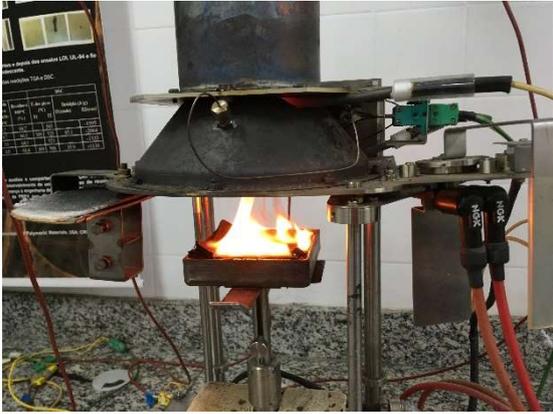
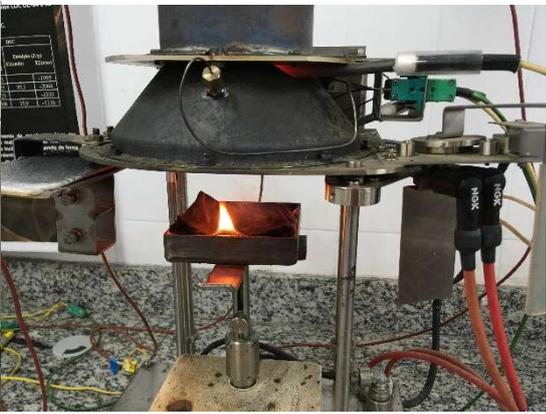
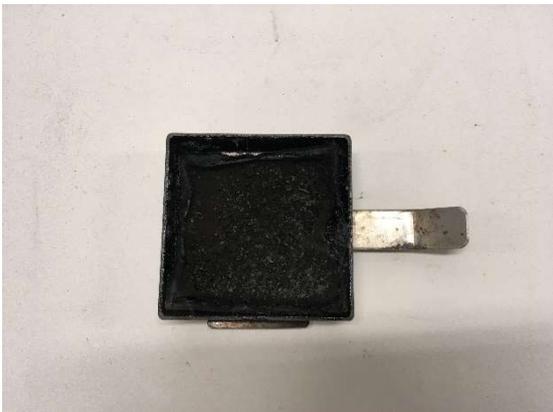
Figura 17. Seis estgios do comportamento de queima da amostra PU: (a) primeiro, (b) segundo, (c) terceiro, (d) quarto, (e) quinto, (f) sexto estgio e (g) amostra aps o ensaio. (Fonte prpria)

Na Figura 17 estão representadas etapas do ensaio de CCPM ao longo do tempo. Em (a), a amostra de espuma PU é colocada na balança sob condições de temperatura e umidade ambiente e sob o aquecedor cônico. Em (b), o material começa a aquecer e liberar produtos gasosos que, com o oxigênio do ar, formam uma mistura inflamável. Em (c), ocorre a ignição com grande liberação de calor e fumaça densa. Em (d), é atingido o pico da taxa de liberação de calor. Em (e), começa a fase de resfriamento da amostra por falta de material combustível. Em (f), o fogo se apaga, caracterizando a extinção e o tempo de combustão total. Por fim, em (g), a amostra após o ensaio.

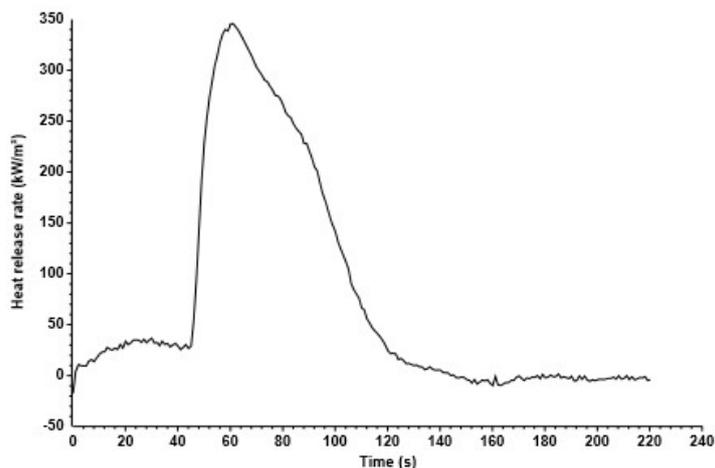
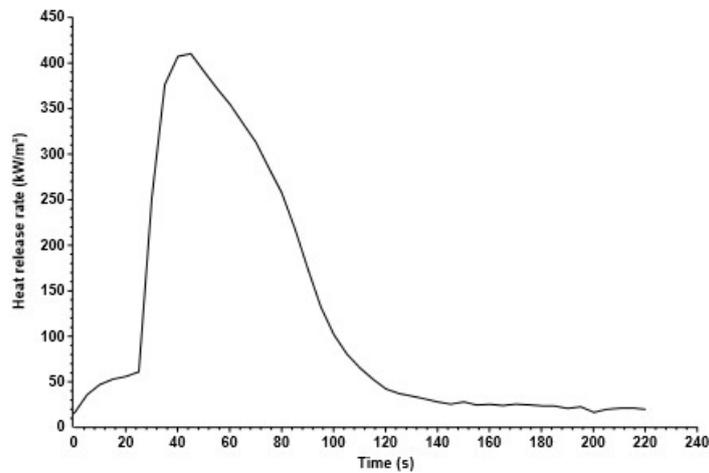
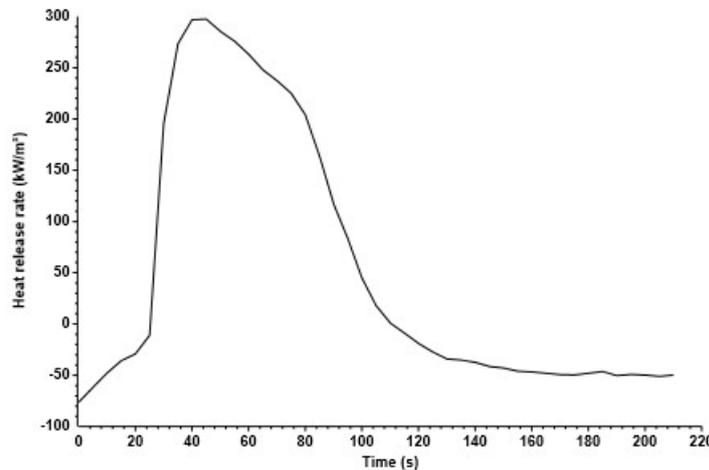
Figura 18. Taxa de libertação de calor em função do tempo das amostras: (a) EPU1, (b) EPU2 e (c) EPU3.

A taxa de liberao de calor (TLC)  a propriedade que expressa o calor liberado por um composto queimado. Com relao  variao do TLC ao longo do tempo, h um estgio inicial caracterizado por baixa liberao de calor. Aps este perodo inicial, a TLC sofre um rpido aumento devido  combusto do material (pico de TLC). Aps o PTLC, a TLC diminuiu gradualmente com o tempo, devido  diminuio do contedo de combustvel disponvel. Finalmente, o TLC torna-se insignificante encerrando as chamadas. Os grficos obtidos por meio do ensaio nos mostram um comportamento parecido com o calor gerado em um incndio padro.

As figuras 14 mostra as curvas TLC nas amostras (a) EPU1, (b) EPU2 e (c) EPU3 medidos em funo do tempo obtido no ensaio no CCPM.

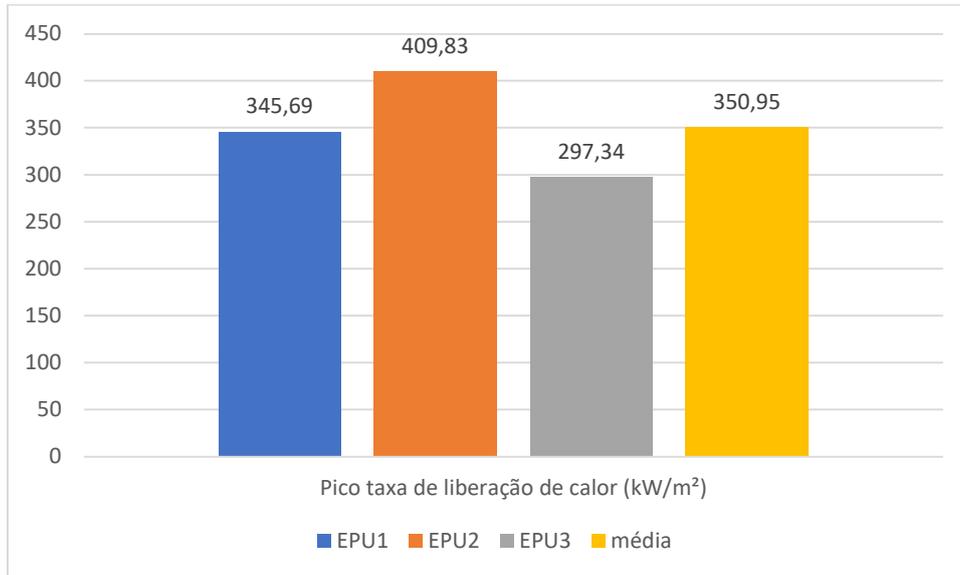
Gráfico 1. Pico da taxa de liberação de calor das amostras.

O PTLC ocorre durante um período muito curto de tempo e, muitas vezes, logo após a ignição, e é uma boa indicação da inflamabilidade máxima composta (MOURITZ et al., 2006). O PTLC é o maior valor da taxa de libertação de calor, expresso na mesma unidade (kw/m^2). Observando o valor do PTLC das três amostras - EPU1, EPU2 e EPU3- na Tabela 2, é possível observar valores convergentes com uma média 350kw/m^2 .

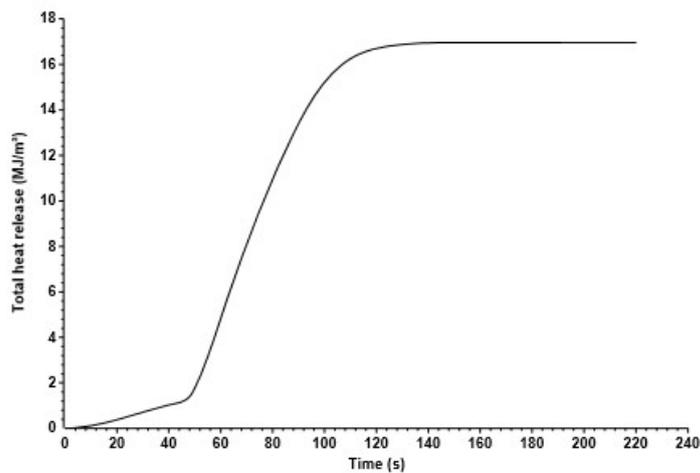
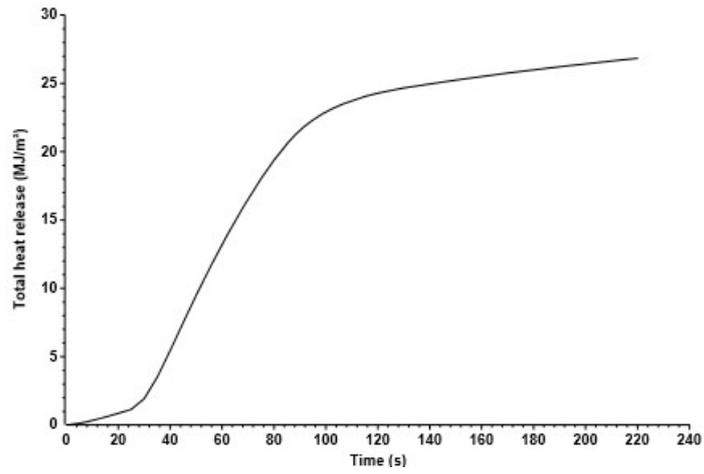
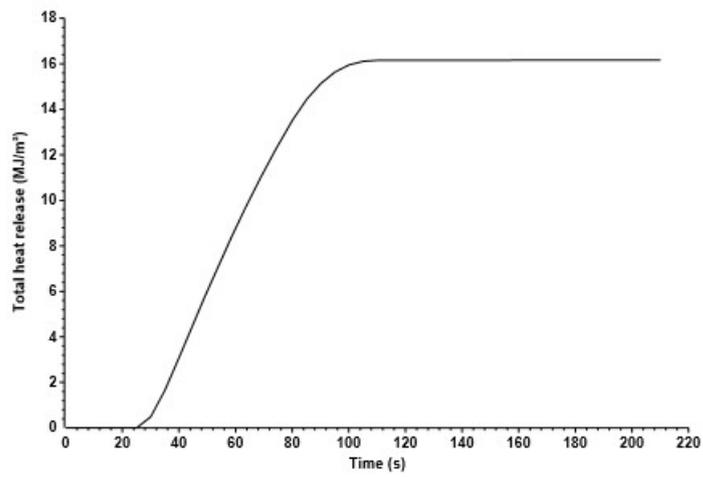
Figura 19. Calor total liberado em função do tempo das amostras: (a) EPU1, (b) EPU2 e (c) EPU3.

O CTL durante o período de combustão é considerado a medida mais confiável da contribuição do calor para um incêndio prolongado (MOURITZ et al., 2006). Na Figura 15, podemos observar que as três amostras – (a) EPU1, (b) EPU2 e (c) EPU3- apresentam curvas semelhantes e valores próximos no intervalo entre 15,1MJ/m² e 22,3MJ/m². Nesse critério, o material não é um principal combustível para contribuir o calor para o incêndio.

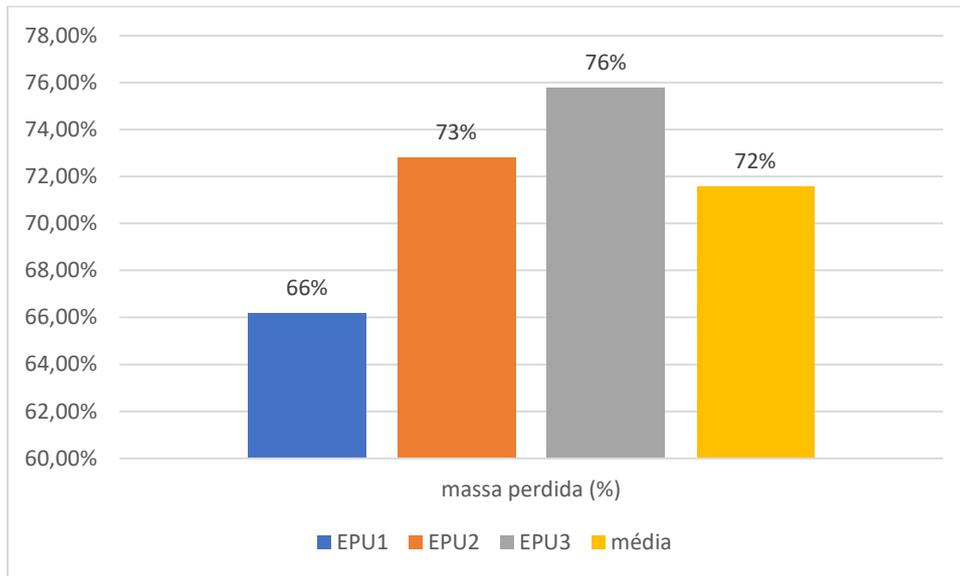
Gráfico 3. Taxa perda de massa das amostras.

A TPM da amostra é apresentada como uma porcentagem da massa original das amostras e é monitorada continuamente através de uma célula de carga que permite que a TPM seja determinada como uma função do tempo decorrido da duração do teste. (Rocha, 2018). Nessa grandeza, pode-se observar na Tabela 4 que há uma grande perda de massa, na ordem de 70%. O material com alta perda de massa indica muita geração de fumaça, o que dificulta a evacuação de pessoas, uma vez que dificulta a visibilidade das rotas de fuga e possíveis obstáculos. A taxa de perda de massa, também está associada a perda de sessão e volume. Essa variável do ensaio nos reforça a importância de luzes indicadoras de saída de emergência como proteção passiva. Levando em consideração que no laudo técnico do The Station Nightclub as fumaças estavam em todo ambiente a partir de 30cm de altura em pouco tempo, sugere-se indicações de rota de fuga e luzes de emergência no chão.

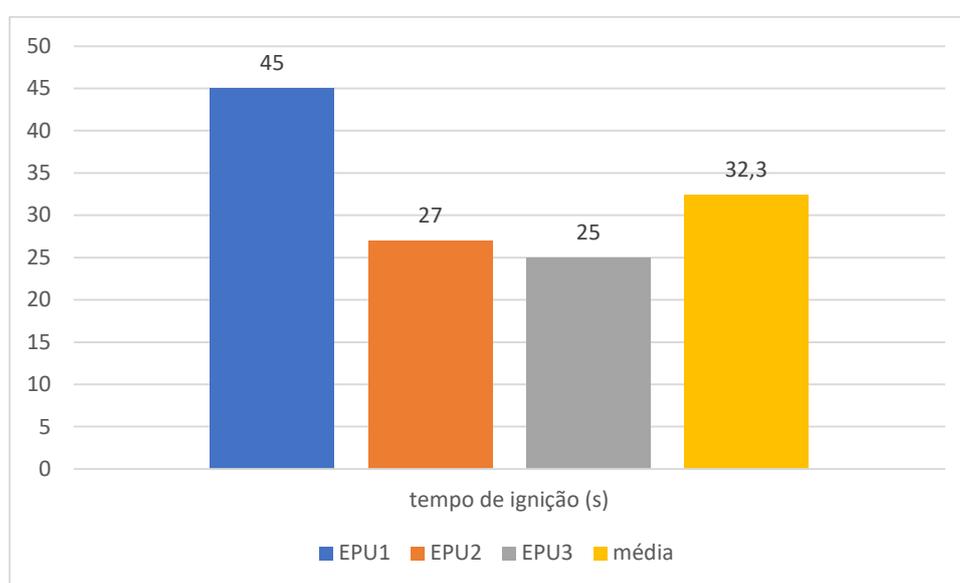
Gráfico 4. Tempo total de ignição das amostras.

O TTI define o tempo, expresso em segundos, que o material pode suportar o fluxo de calor irradiado pelo fogo antes de sofrer combustão. Nas amostras em estudo, Tabela 5, foi possível observar que o material apresenta um TTI muito curto, o que torna a evolução do incêndio muito rápida. O tempo total de ignição ser curto indica um problema comum aos quatro exemplos mostrados no Capítulo 3. Dessa forma, as proteções ativas e passivas devem ser bem dimensionadas para evitar que o fogo se propague. No momento da ignição, foi usado o termômetro para estimar a temperatura de ignição. A temperatura média aferida foi de 390°C, valor próximo ao calculado para o caso da The Station Nightclub de acordo com o NIST (370 ± 5)°C. A diferença entre estes valores pode ser decorrência do controle de umidade: enquanto no NIST a umidade é controlada em 50%, neste estudo não foi aferida a umidade.

Como observado no gráfico o Tempo Total de Ignição é curto, o que reforça a necessidade de proteção passiva principalmente saídas de emergência e rotas de fuga em ambientes revestidos com a espuma PU.

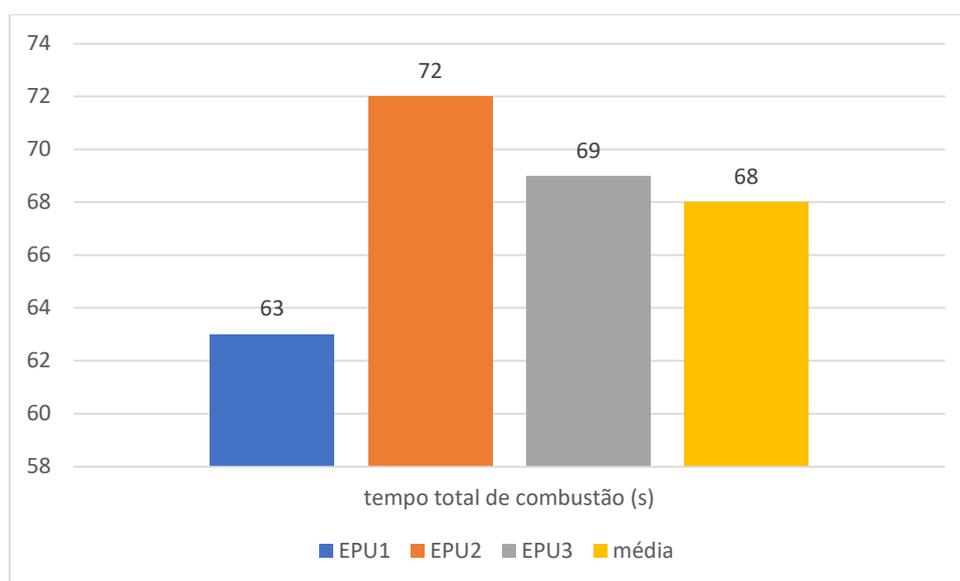
Gráfico 5. Tempo total de combustão das amostras.

segundos o ambiente já estava coberto de fumaça a partir de 0,3 m do solo. Dessa forma, saídas de emergência bem distribuídas e em medidas adequadas são proteção passiva fundamental para ajudar na evacuação das pessoas. No caso de “The nightstate club” as portas possuíam apenas 80cm de largura.
