**ANÁLISE DE PATOLOGIAS EM PONTE SOBRE O RIO TIETÊ
LOCALIZADA NA REGIÃO DE JAÚ - SP**

Projeto de Graduação apresentado ao Curso de Engenharia Civil da Escola Politécnica, Universidade Federal do Rio de Janeiro, como requisito parcial necessário à obtenção do título de Engenheiro Civil.

A ponte foi construída em 2001 e localiza-se sobre o Rio Tietê, na Rodovia Comandante João Ribeiro de Barros, km 225, em São Paulo. Apresenta estrutura em grelha, trem tipo de 45 tf, comprimento total de 524,10 m, pista dupla com duas faixas cada, em ambos os lados, leste/oeste, possui largura útil de 9,30m, não apresentando acostamento pelas laterais, apenas faixas de segurança. Essa OAE apresenta traçado retilíneo, normal em relação ao obstáculo, com os tabuleiros em rampa, formando curva convexa, na transposição ao leito navegável do rio. A Figura 19 apresenta a localização da OAE. A Figura 20 apresenta parte da planta da pista vistoriada. A planta completa encontra-se no Anexo I.

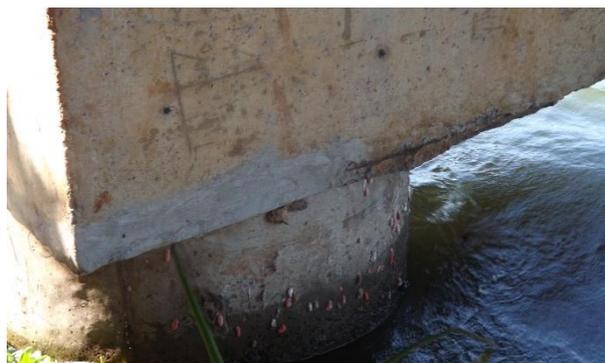
O concreto desagregado foi encontrado na viga do primeiro vão (Figura 37), e no bloco de fundação (Figura 38). A identificação foi feita através da visualização do desgaste superficial progressivo em que são expostos os agregados miúdos e graúdos e pela fissuração aleatória com a perda de coesão do concreto.

Figura 38: (8) Concreto desagregado no bloco de fundação.
(AUTOR)

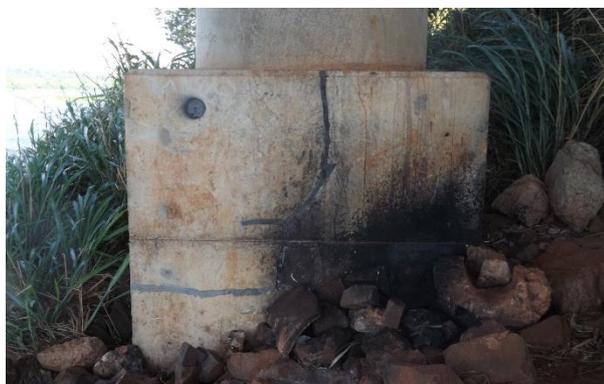
As manchas enegrecidas (Figura 39) foram identificadas em alguns blocos dos pilares através de sua área escura. Esse tipo de anomalia ocorreu devido a utilização de chamas próximo ao bloco.

Figura 39: (9) Manchas enegrecidas no bloco do pilar.
(AUTOR)

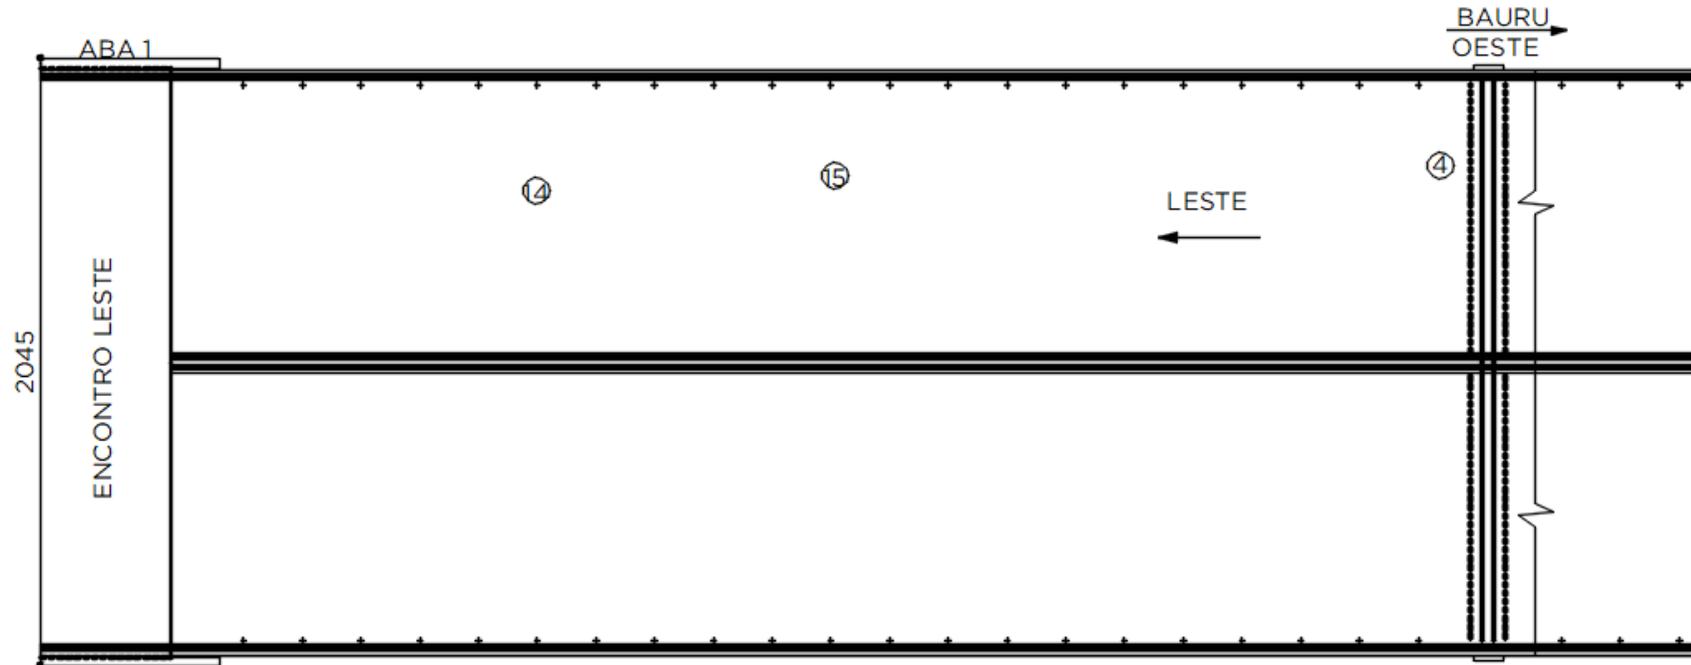
Figura 78: Localização de manifestações patológicas no início da pista (em cm).
